**KURTULUŞ RUM İLKOKULU
RESTORASYON PROJESİ**

YÜKSEK LİSANS TEZİ

Ayşegül NEBİOĞLU

HAZİRAN 2015

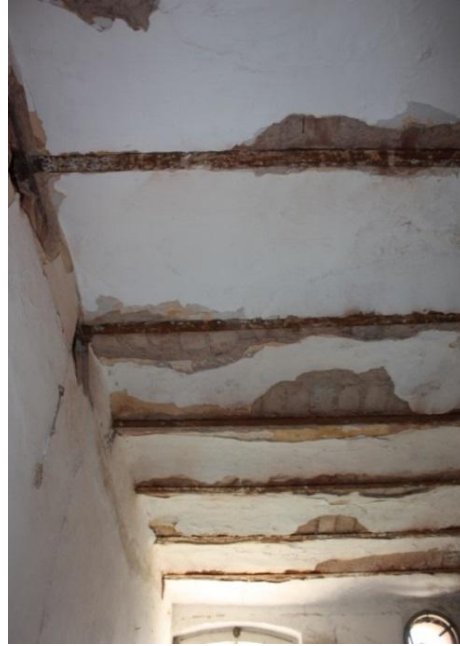
Tez çalışması kapsamında yapı ilk kez ziyaret edildiğinde birinci kat tuvalet ve hol döşemesinin volta döşeme olduğu tespit edilmiştir. Döşemenin putrelleri güney kuzey doğrultusunda hol tavanından başlayıp tuvalet sonuna kadar farklı aks aralıkları ile yerleştirilmiştir (Şekil 4.103). Holde daha sık yaklaşık 55cm iken, tuvalet girişinde ortalama 70cm cepheye doğru 60cm genişliğindedir (Şekil 4.104). Toplamda 11 putrel bulunmaktadır, araları tuğla örülmüştür. 2014 yılında yapılan onarımlar kapsamında putrellere C profil monte edilmiş ve mekanlar C profillerin oturduğu kotta profillerle çevrelenmiştir (Şekil 4.105).

Şekil 4.103 : Z07 numaralı tuvalet müdahale öncesi tavan görünümü

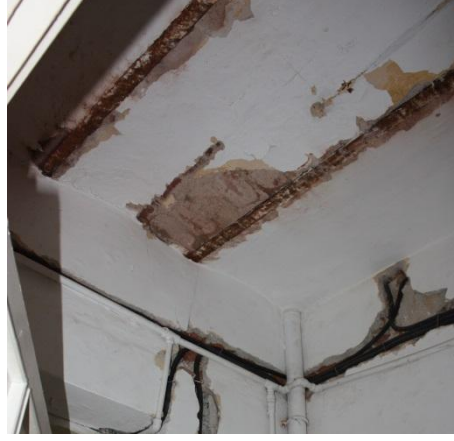
Şekil 4.104 : Z04 numaralı hol müdahale öncesi tavan görünümü

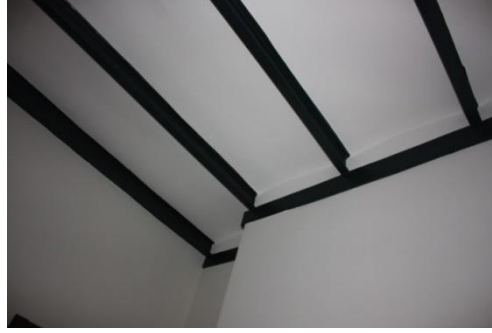
Şekil 4.105 : Z07 numaralı tuvalet müdahale sonrası tavan görünümü

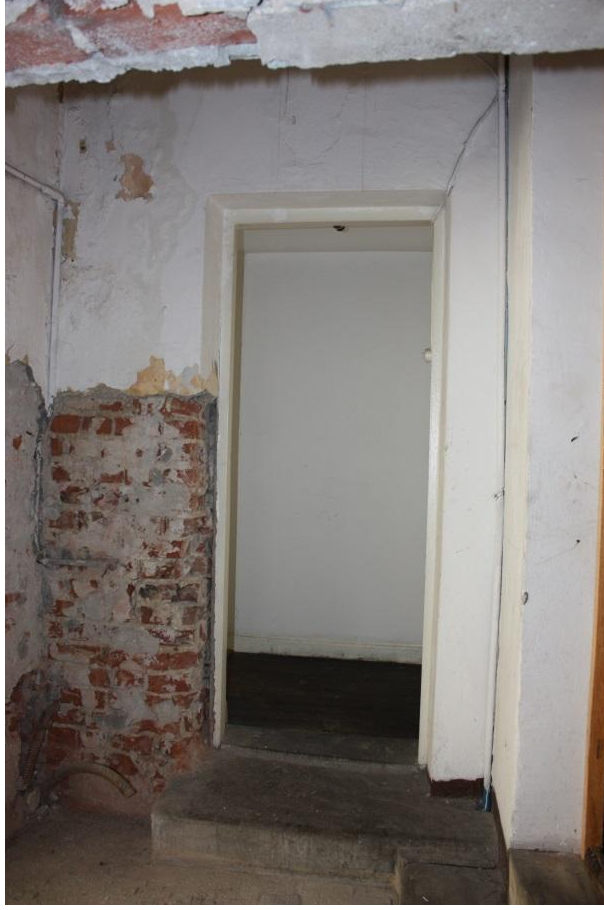
Şekil 4.159 : 110- 113 numaralı mekanlar arası açılan kapı açıklığı

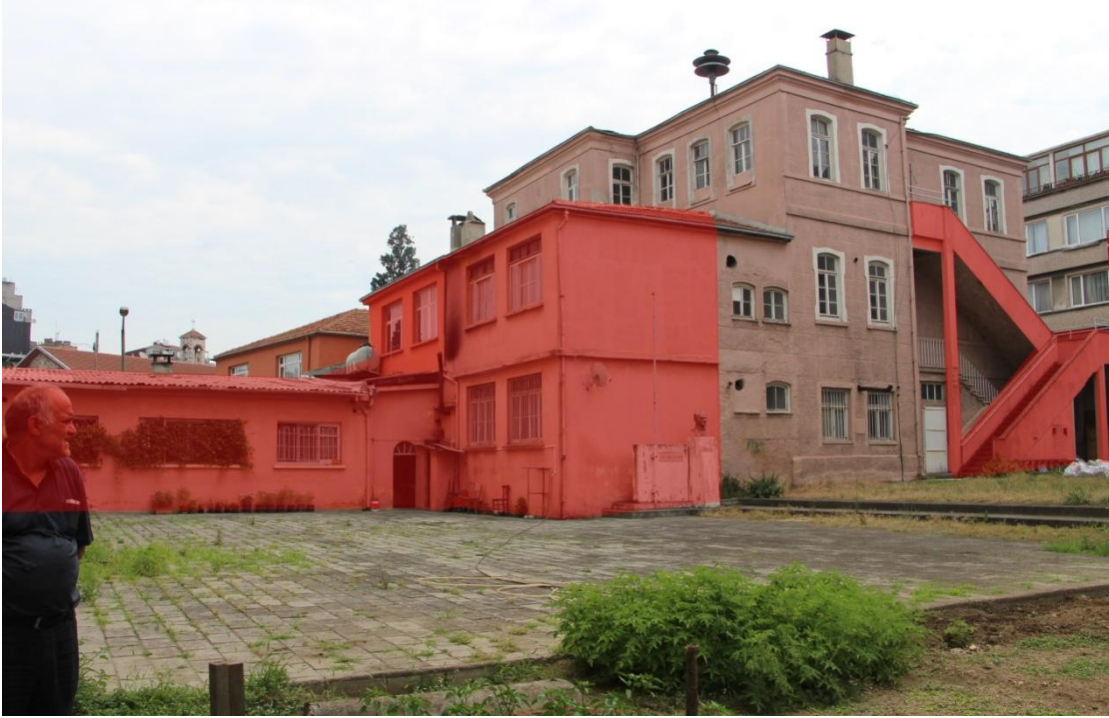
Yapının yapıldığı tarihten itibaren yapıda herhangi bir işlev değişikliğine rastlanmamıştır. Fakat zamanla okuldaki öğrenci nüfusunun artışı ile ek sınıflar, mutfak ve yemekhane ihtiyaçları oluşmuştur. Bu sebeple yapının kuzeybatı cephesine bitişik olarak 1950'lerden sonra, yapım sistemi betonarme olan ek bir kısım eklenmeye başlamıştır. Bu sebeple yapının özgün kısmındaki mekânsal bozulmalar çoğunlukla bu cephe tarafındaki mekanlarda görülmektedir. Bu mekânsal bozulmaların dışında yapılan ek kısım yapının bütünsel görünümünde bozulmaya yol açmıştır. Yapının mekansal bozulmaları incelenirse; zemin katta Z05 numaralı çok amaçlı salon mekanının kuzey batı cephesine mutfakın eklenmesiyle sahneden mutfak kısmına bir kapı açılmıştır (Şekil 4.155). Yine aynı şekilde Z04 numaralı koridor mekanının kuzeybatı ucuna Z08 numaralı sınıf mekanının eklenmesiyle bu sınıfa geçişi sağlamak için koridorun sonuna bir kapı açılmıştır (Şekil 4.156). İkinci katta ise; 108 numaralı sınıf mekanının batı köşesinde ek sınıflara geçişi sağlamak amacıyla bir koridor oluşturulmuş ve sınıfın batı köşesinde bir kısmı bu koridora dahil edilmiştir (Şekil 4.157). Dahil edilen kısmın üst kısmında bir kapak yer alır. Kapağın iç kısmında 108 numaralı sınıf mekanının ahşap tavan silmesinin sürekliliği görülmektedir (Şekil 4.51). 110 numaralı hol mekanından 112 numaralı sınıf mekanına ve 113 numaralı koridor mekanına geçişlerin sağlanması için kapılar açılmıştır (Şekil 4.158-4.159). 1954 yılında yapının kuzeybatısına eklenen bu iki katlı betonarme yapı, yapının mekanlarında küçük çaplı bozulmalara sebep olmuş olsa da yapının kuzeybatı cephesini zemin ve birinci katta bütünüyle kapatmıştır. Yapının özgün kısmının bütüncüllüğünün algılanmasını engelleyici bir etkisi olmuştur. 1960'larda Z09 numaralı mutfak mekanının kuzeybatısına yapıdan bağımsız olarak Z12 numaralı yemek odası ve Z13 numaralı kiler kısmı inşa edilmiştir.İlerleyen yıllarda bir mekana çevrilen Z11 numaralı giriş holü ile bütünleşen bu tek katlı kısım yapının kuzeybatı bahçe sınırına kadar ulaşan ve özgün halinin görselliğini bozucu bir ek olmuştur. Bunların dışında, yapının güneydoğu cephesine 1962 senesinde eklenen betonarme yangın merdiveni de cephe karakterini bozan yapısal bir diğer ektir (Şekil 4.160- 4.161).

Şekil 4.160 : Yapıya eklenen bütün yapıların fotoğraf üzerinde işaretlenmiş hali

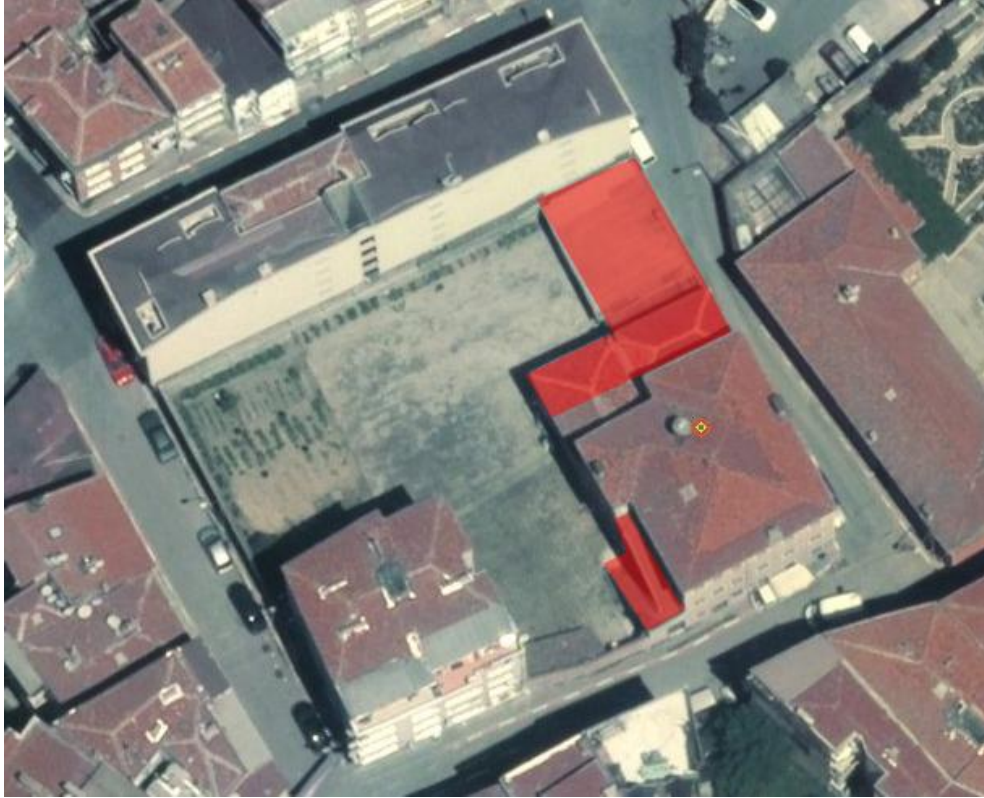
Şekil 4.161 : Yapıya eklenen bütün yapıların hava fotoğrafı üzerinde işaretlenmiş hali(Url-8)

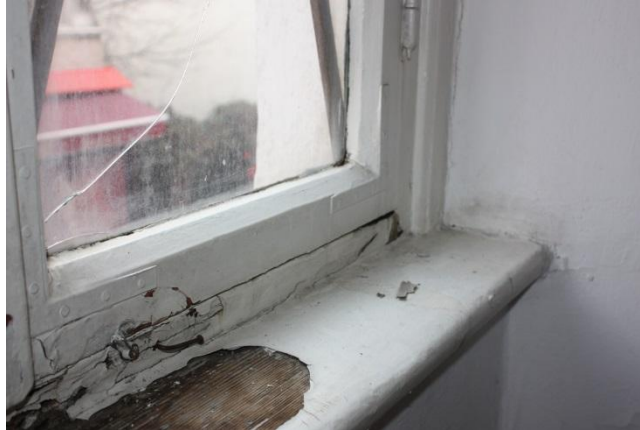
ahşap pencereleri bakımsızlık ve yağmur suyu geçirmelerinden dolayı boyalarında dökülme ve ahşapların bir kısmında çürüme gözlemlenmiştir (Şekil 4.141). İkinci katta yer alan 207 ve 206 numaralı sınıfların kuzeybatı cephelerindeki ahşapla kaplanmış doğramaların alt kısımlarında ciddi boyutta çürümelere görülmektedir (Şekil 4.169). Ahşap doğramaların önünde iç kısımda ahşap denizlikler yer almaktadır. Bu denizliklerin birçoğu da nemden dolayı çürümüştür (Şekil 4.170-4.171). Duvarlarda ise boyalarda dökülmeler ve çatlaklar görülmektedir. Bu durumun çoğunlukla görüldüğü yerler pencere alt kısımlarıdır (Şekil 4.172). Pencerenin giren suyun bu durum için en büyük etken olduğu düşünülebilir. Çoğu pencerenin altında görülen bu dökülme ve çürüme belirtilerine ikinci katta daha çok rastlanmıştır (Şekil 4.173). Bunun yanı sıra okulda daha önceden ısıtma için soba kullanılmasından dolayı yapının duvarlarında soba dumanının tahliyesi için delikler yer almaktadır. Deliklerin etrafında duvar boyasında kirlenme ve boya dökülmeleri görülmektedir (Şekil 4.174).

Şekil 4.170 : İç mekanda yer alan ahşap denizliklerde çürüme

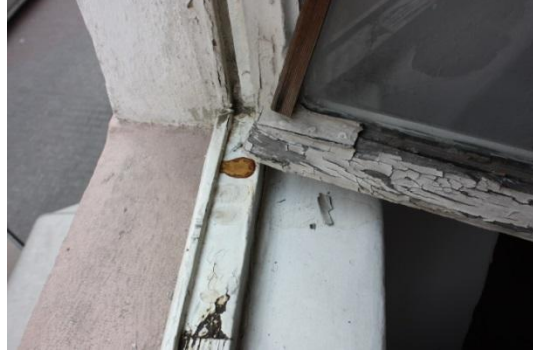
Şekil 4.171 : Ahşap doğramalarda çürüme
