**KÜÇÜK MUSTAFA PAŞA HAMAMI
ERKEKLER BÖLÜMÜ RESTORASYON PROJESİ**

**YÜKSEK LİSANS TEZİ
Mimar Esra KUDDE
(502031202)**

NİSAN 2007

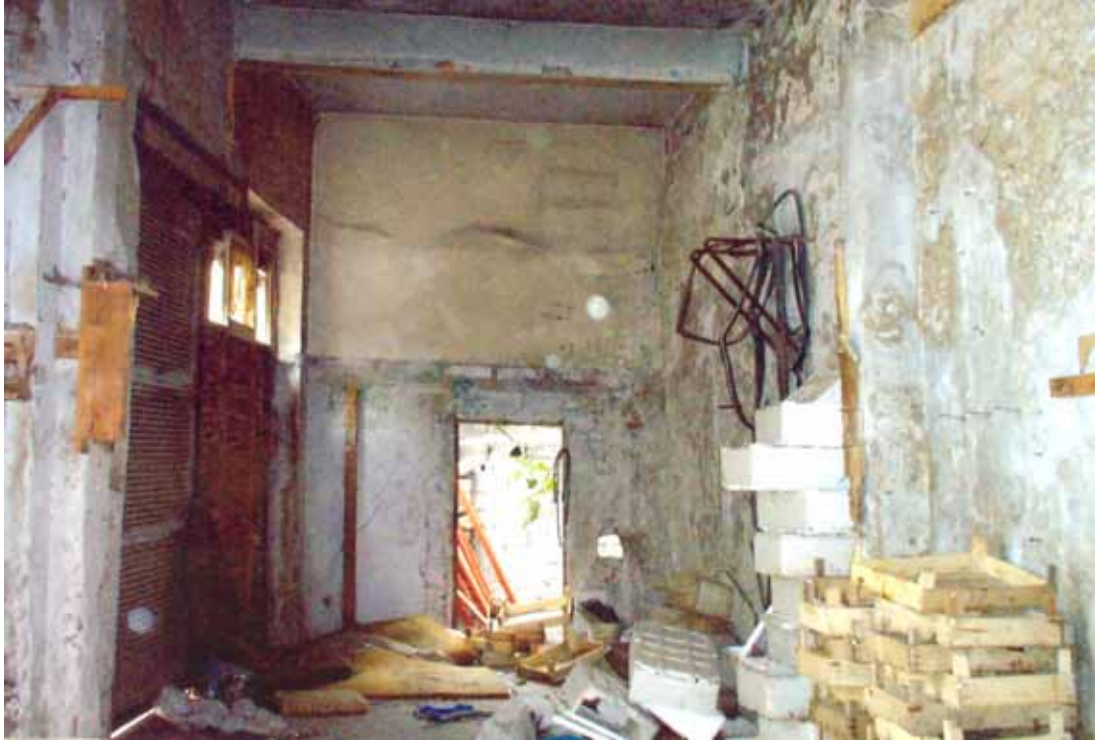
Şekil C.2-12: Boş ve harap durumdaki dükkanların iç görünüşleri

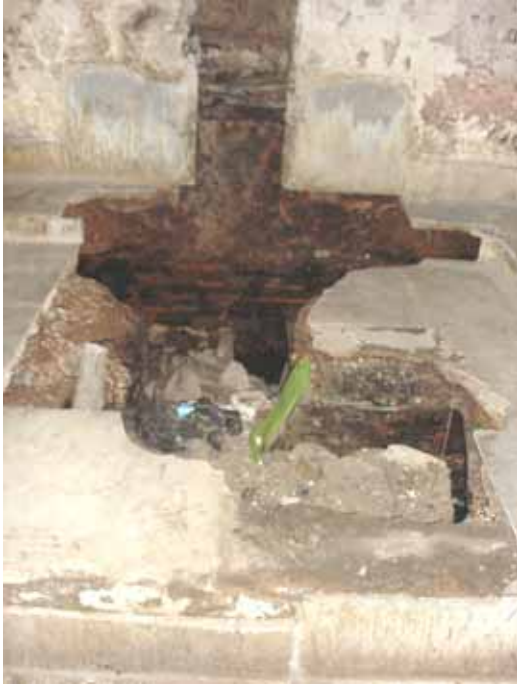
Şekil C.2-23: Kadınlar Bölümü; ılıklık döşemesindeki delik

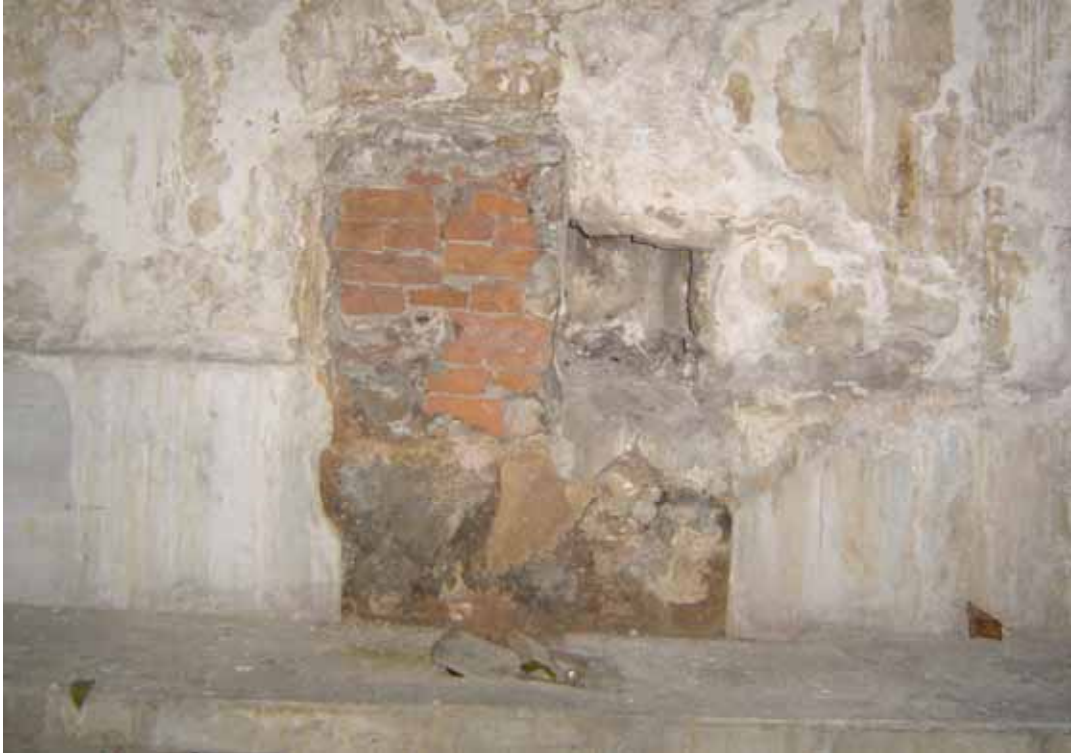
Şekil C.2-28: Kadınlar Bölümü; sökülen ayna taşının yerine yapılan dolgu

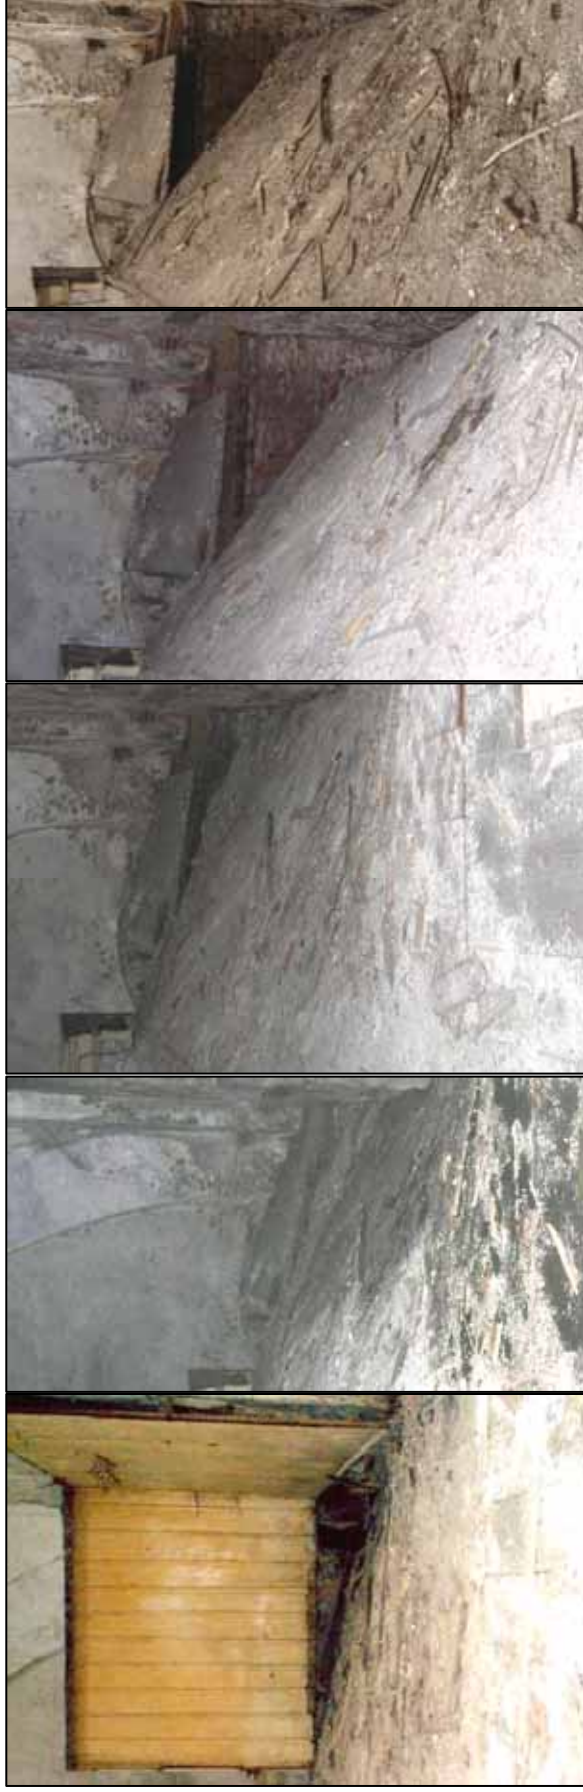
Şekil C.3-24: Şirvanın çökmekte olan güneybatı döşemesi

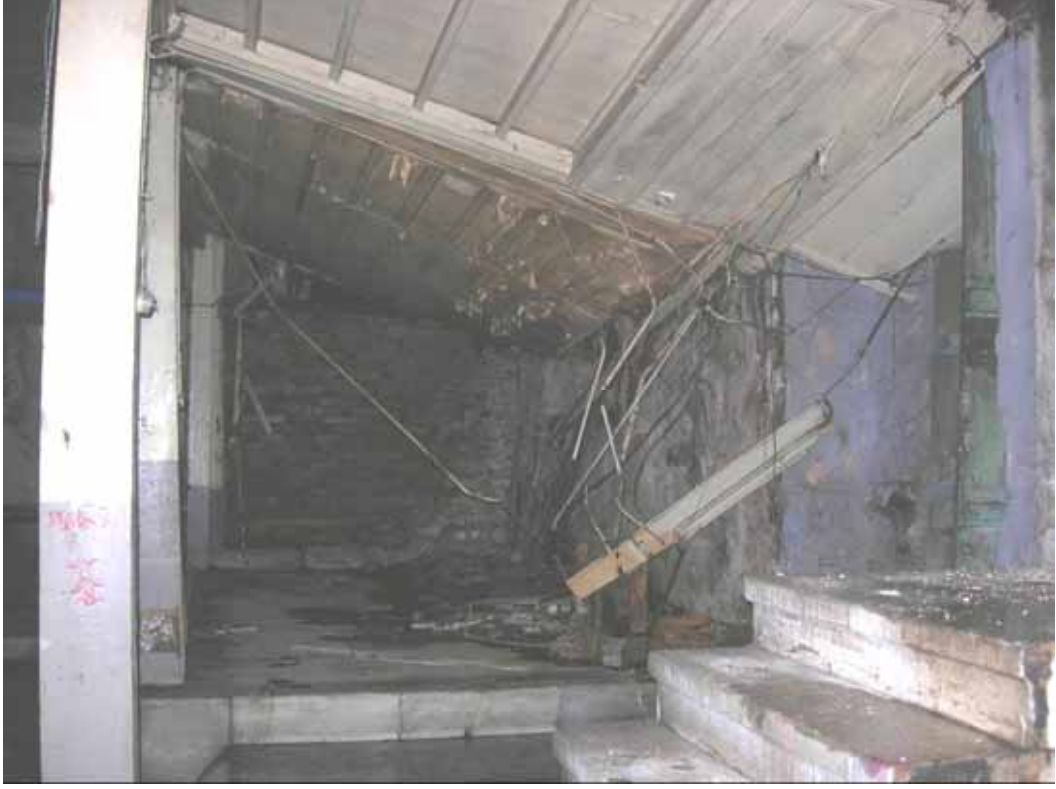
Şekil C.3-25: Z02b; çöken ahşap döşeme

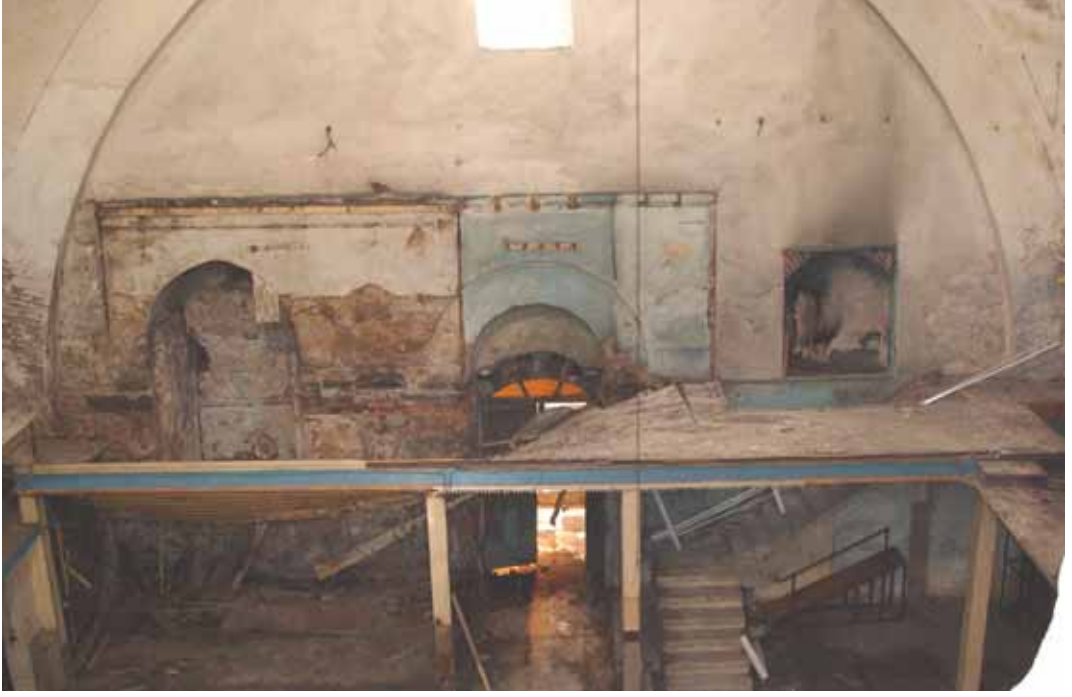
Şekil C.3-31: Soyunmalık "güneybatı bölümü" [Aralık 2006]

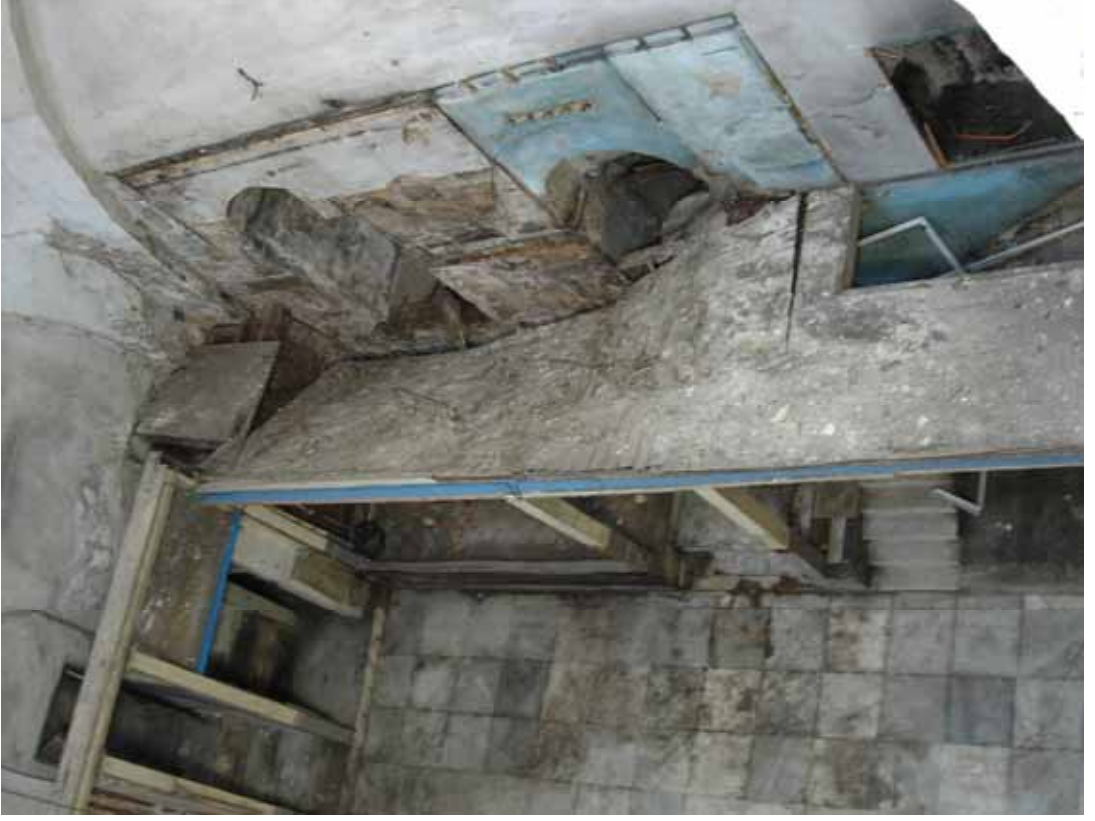
Şekil C.3-33: Soyunmalık “güneybatı bölümü”; şirvan [Aralık 2006]

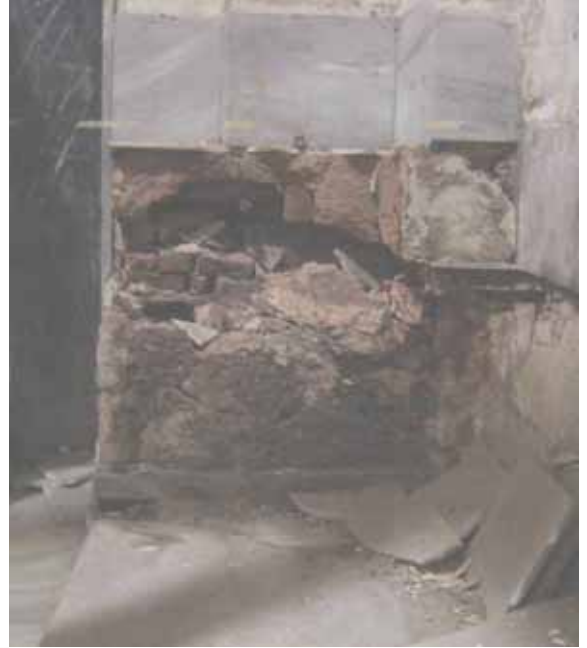
Şekil C.3-55: Soyunmalık mekanının doğu köşesinde sökülen mermerler

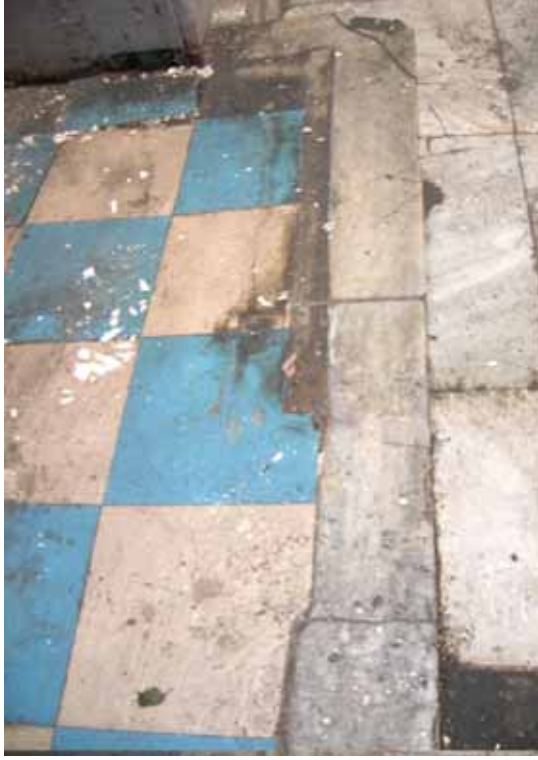
Şekil C.3-58: Z02g; değiştirilmiş döşeme

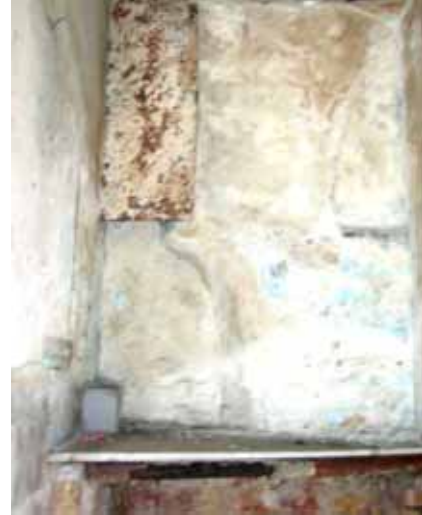
Şekil C.3-65: Z02i; muhdes tezgah

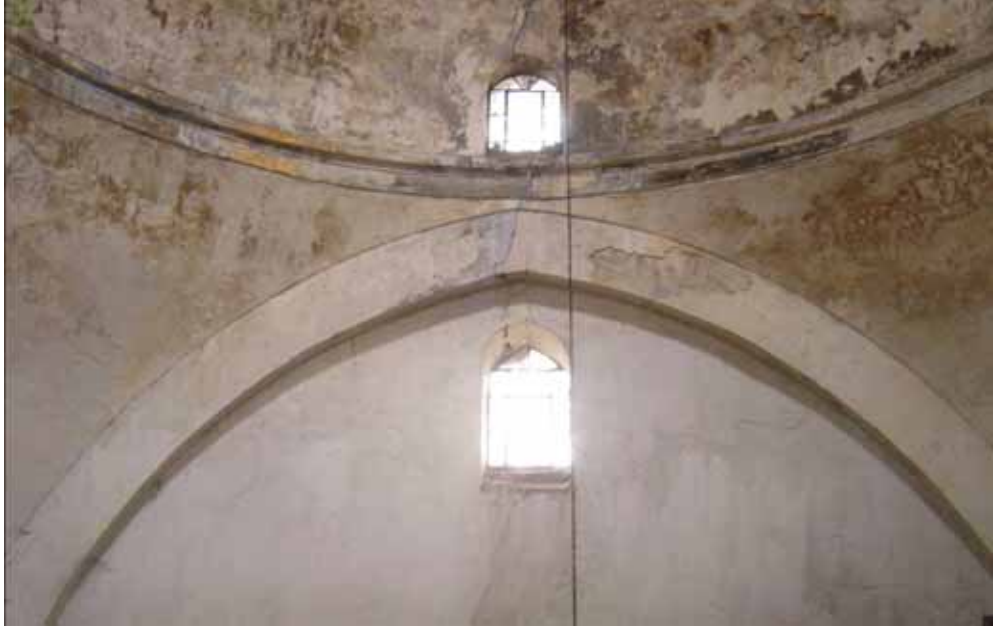
Şekil C.3-76: Güneydoğu penceresi ve yapısal çatlak

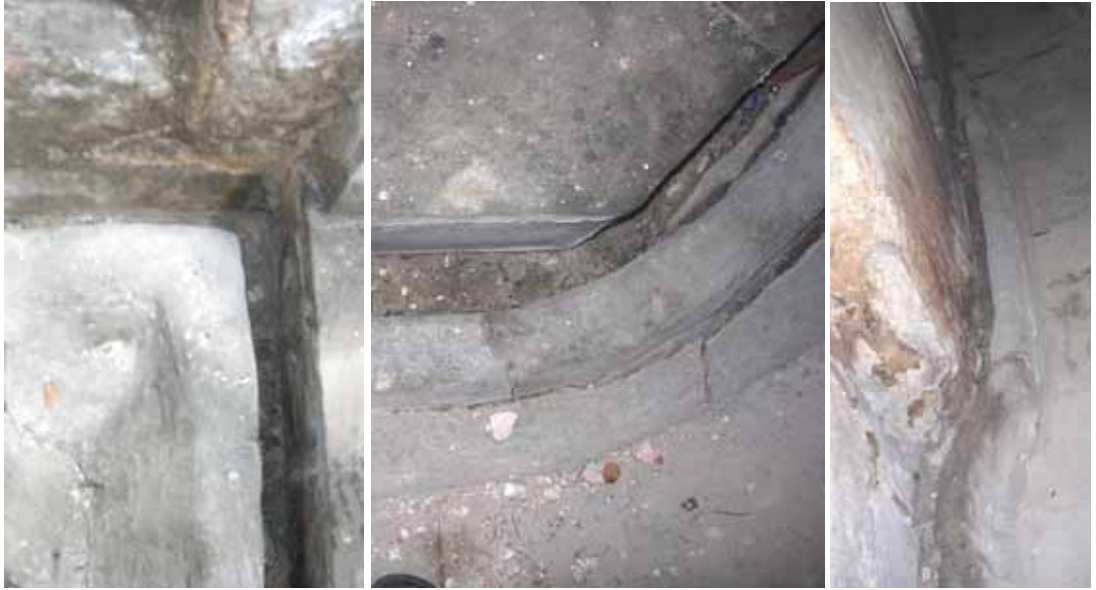
Şekil C.3-82: Z03; helaya kadar uzanan pis su kanalı

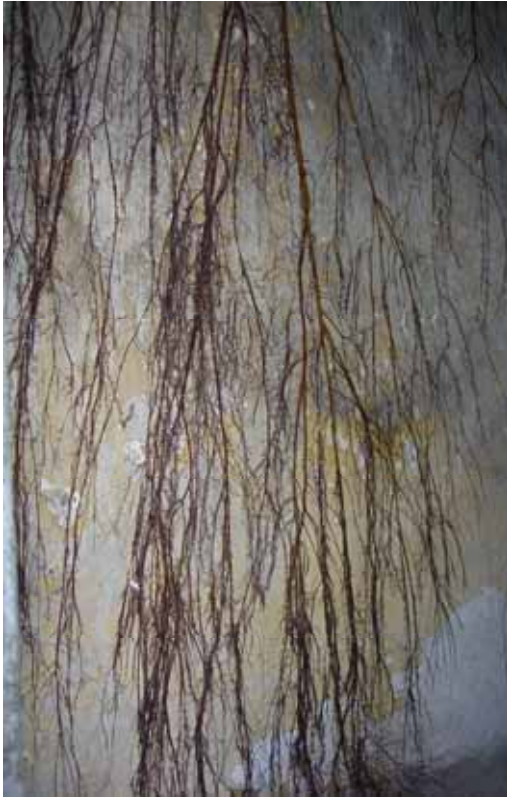
Şekil C.3-108: Z04b; sarmaşık dalları

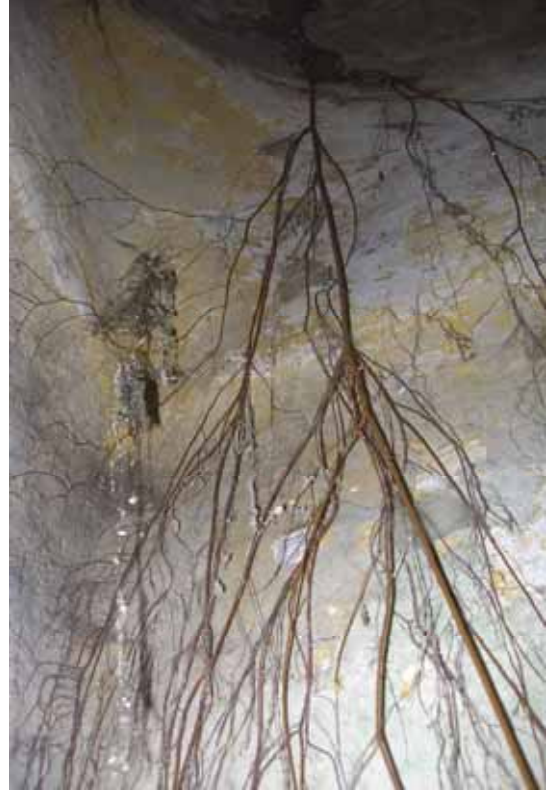
Şekil C.3-109: Z04b; sarmaşık dalları

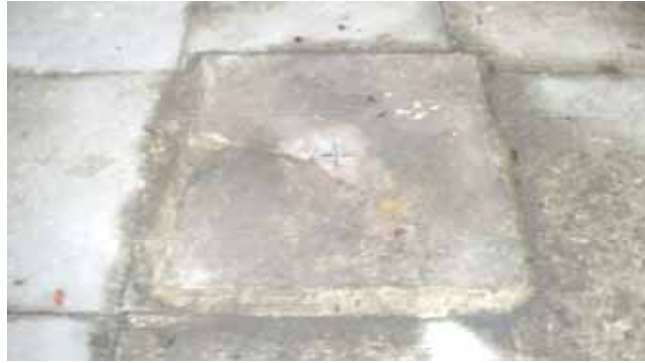
Şekil C.3-112: Z05; göbek taşının ortasındaki onarım izi

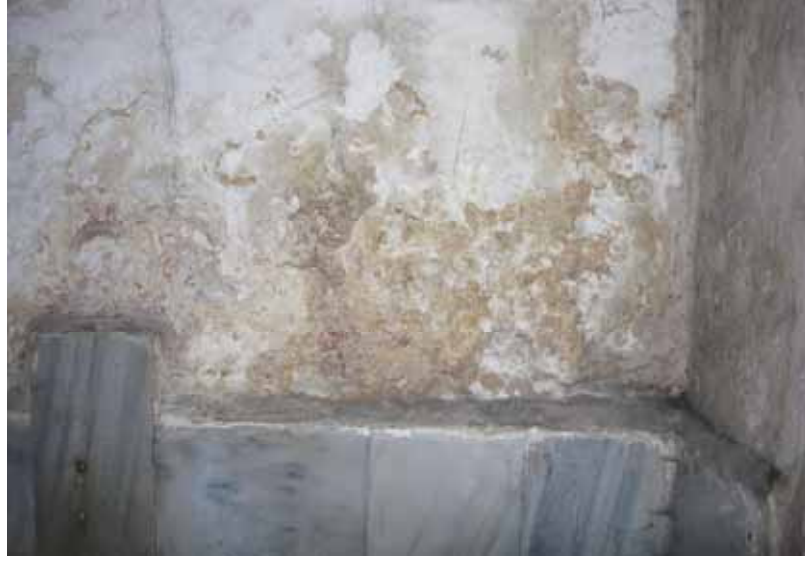
Şekil C.3-124: Z05a; duvardaki bozulmalar

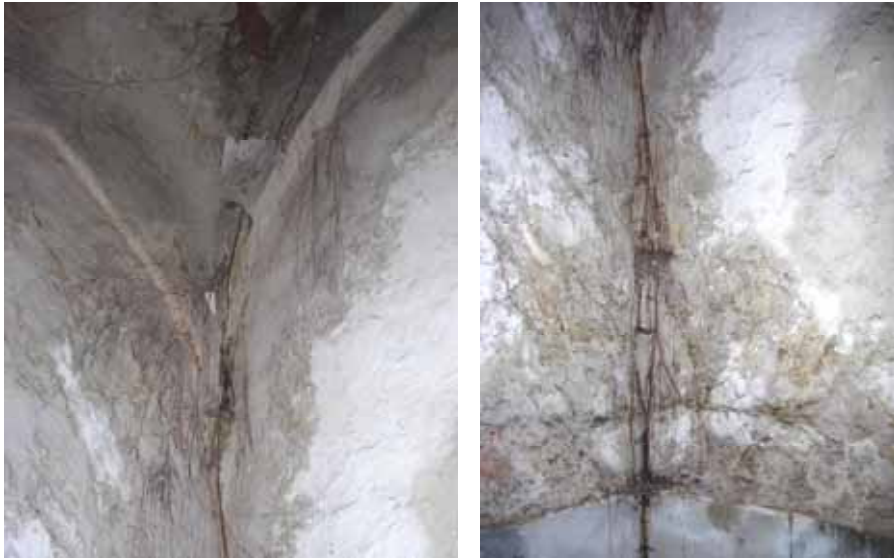
Şekil C.3-159: Z05c köşelerindeki sarmaşık dalları

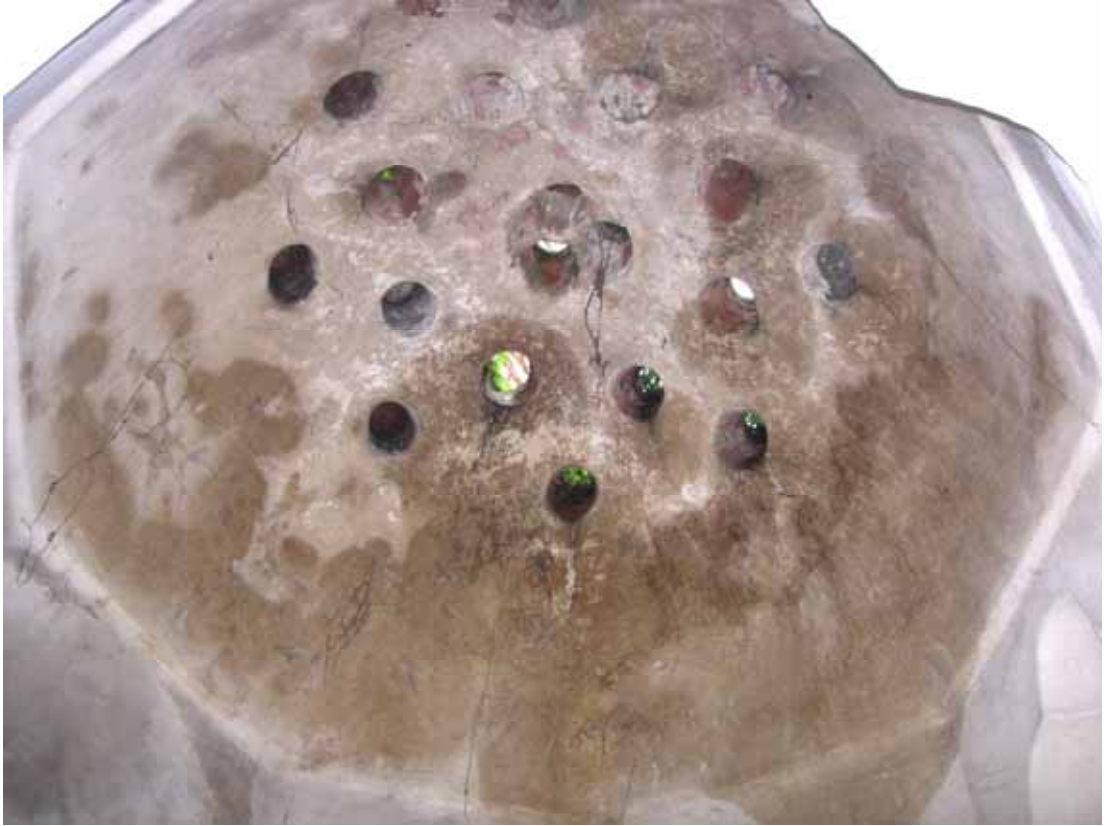
Şekil C.3-192: Z05-1; kubbede görülen bozulmalar

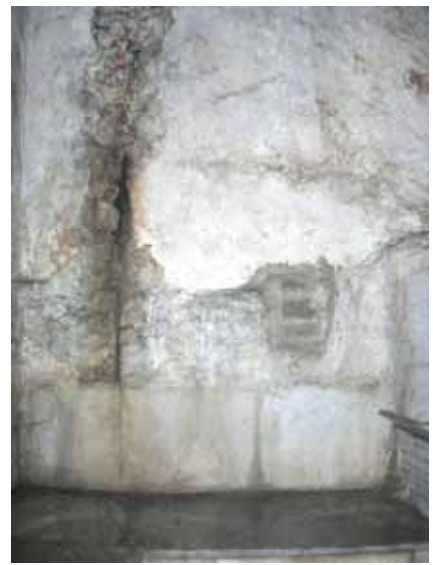
Şekil C.3-204: Z05-2; onarım izi

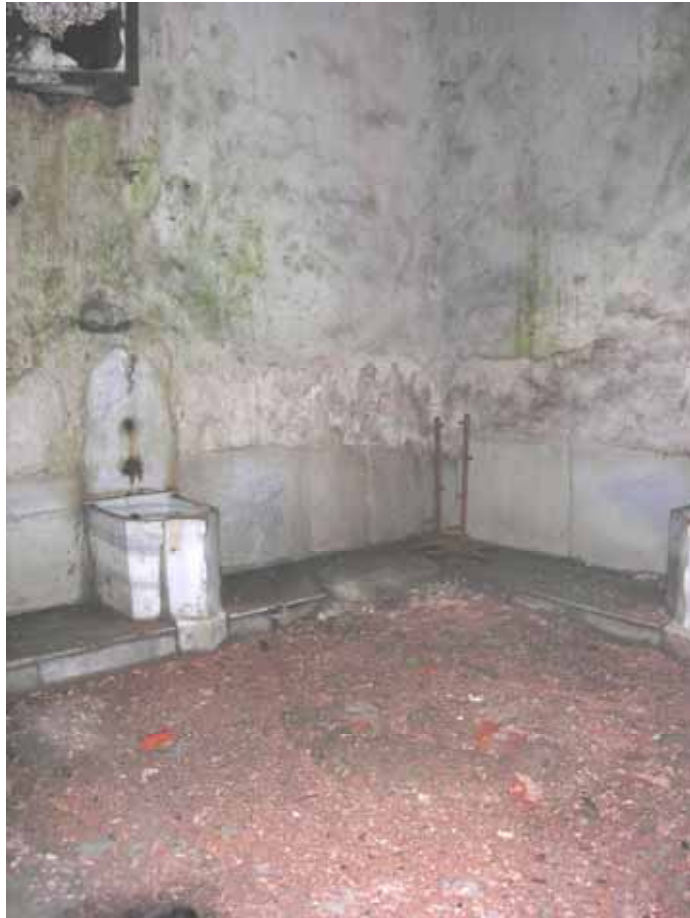
Şekil C.3-234: Z05-3; mekanın kış aylarındaki durumu

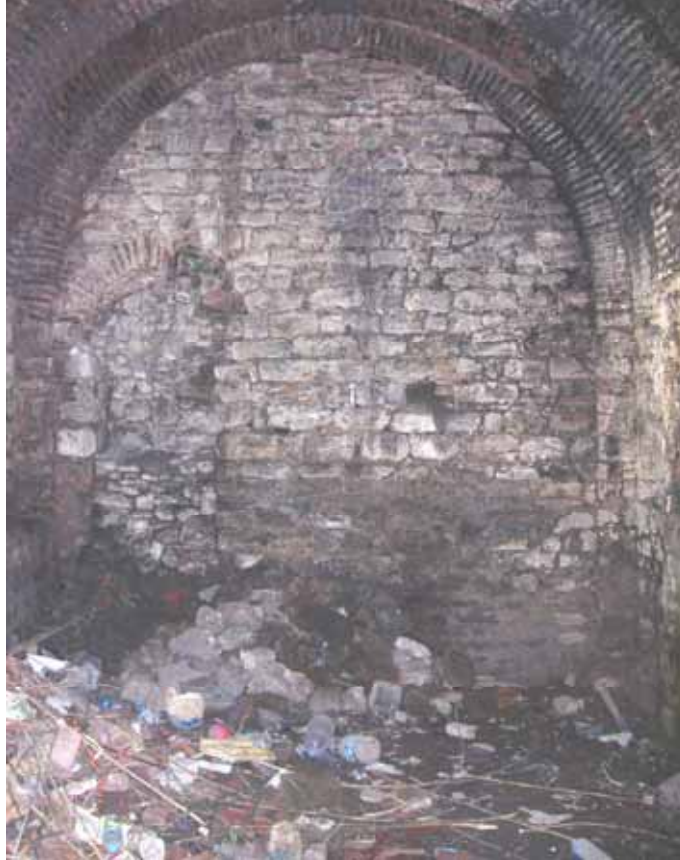
Şekil C.3- 244: Z07'nin toprak ve çöple dolmuş zemini

dışındaki çimentolu sıva ile, muhdes ve niteliksiz giriş kapısının mekandan ayıklanması gerekmektedir. Su deposu ile külhanı dolduran çöp ve toprak yığınının yapıdan uzaklaştırılması ve temizleme sonrasında, su deposundaki kazanın ortaya çıkarılarak, gerekliyse onarılması önerilmektedir. Temizlik, kazanın durumu bilinmediğinden, herhangi bir hasara yol açmayacak şekilde, dikkatle ve delici malzeme kullanılmaksızın yapılmalıdır. Örtü sisteminde ve cephelerde görülen çimentolu sıvalarla çimento harçlı onarımlar yapıdan arındırılmalıdır. Mevcut taş, tuğla, horasan harcı gibi malzemelerle hiçbir uyum göstermeyen bu onarımlar temizlenirken; gerisindeki yüzeyde aşınmaya ve derz boşalmalarına yol açmadan, dikkatli bir uygulama gerçekleştirilmelidir. Sıvaların birçok yerinde görülen çatlaklar ve dökülmeler, temizleme işlemini kolaylaştıracaktır.

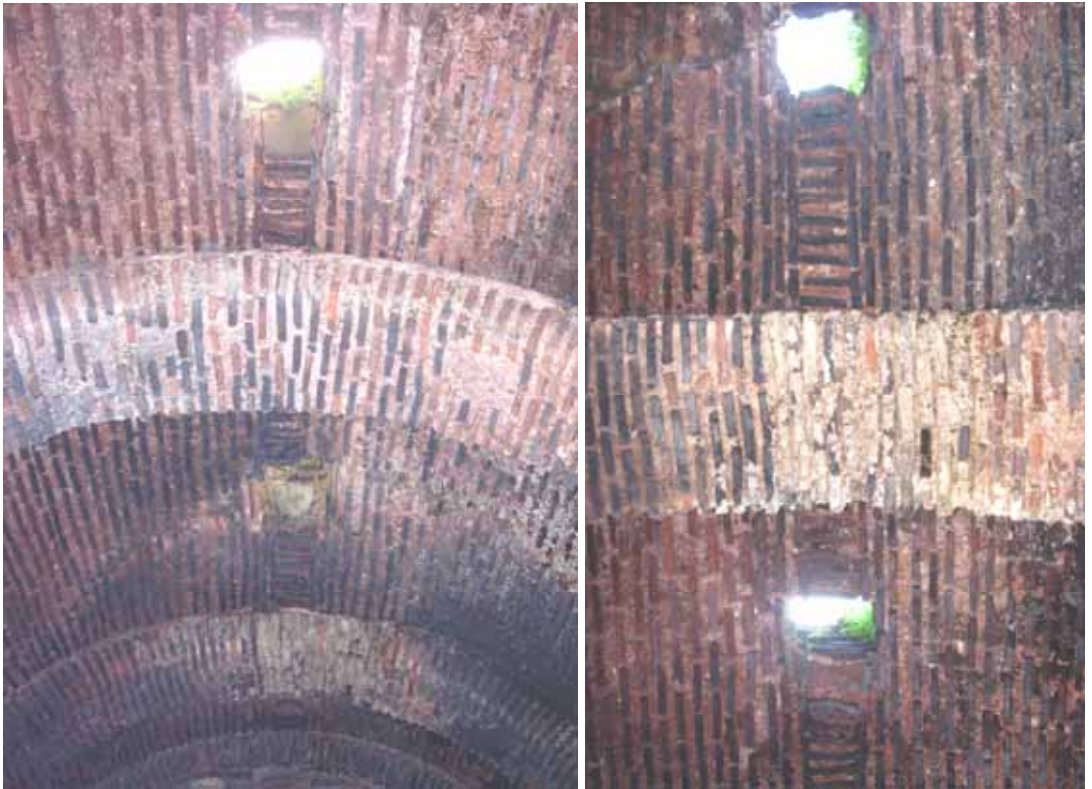
Şekil C.3- 247: Z07; destek kemerlerindeki gergi boşlukları

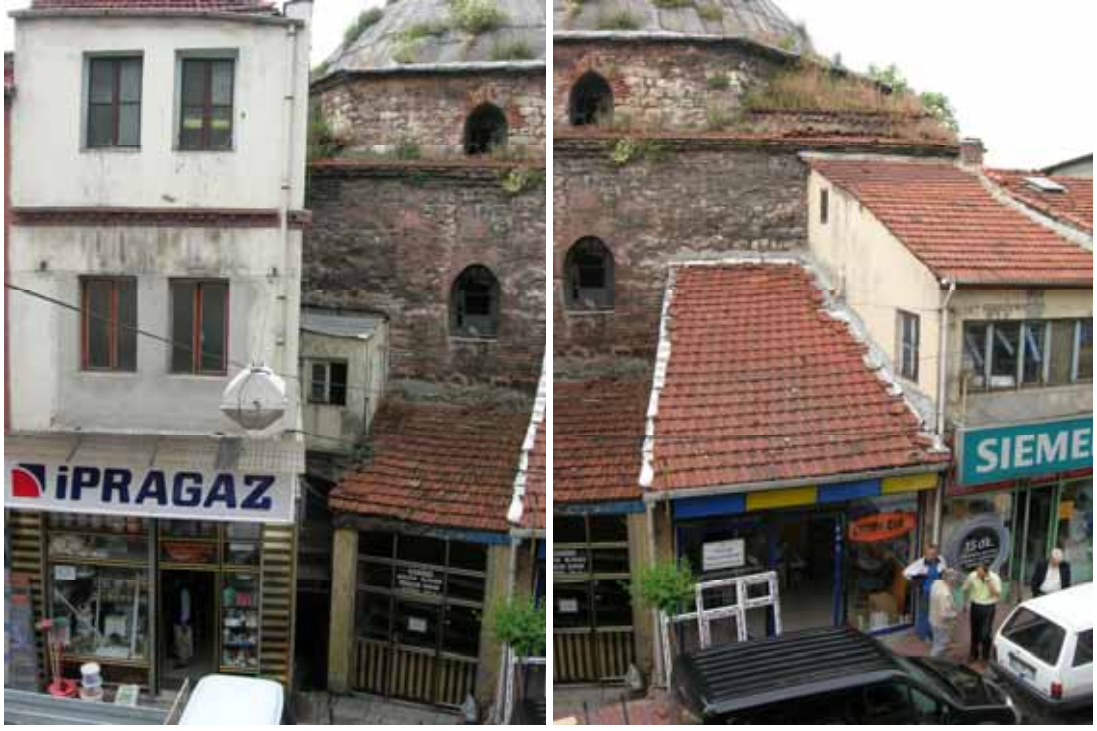
Şekil C.3- 273: Z08'e girişteki ekler

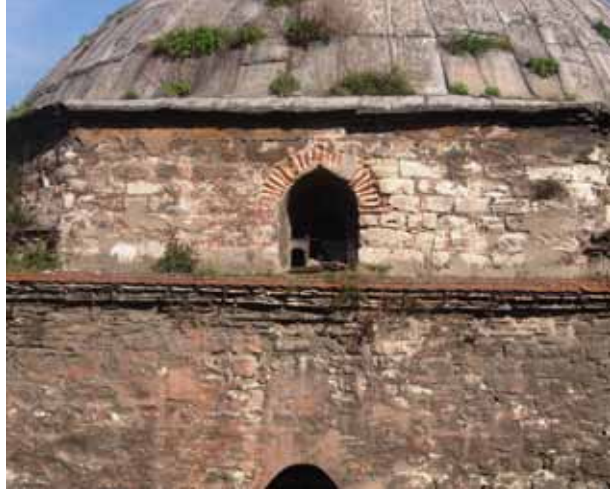
Şekil C.4-3: Muhdes kapı

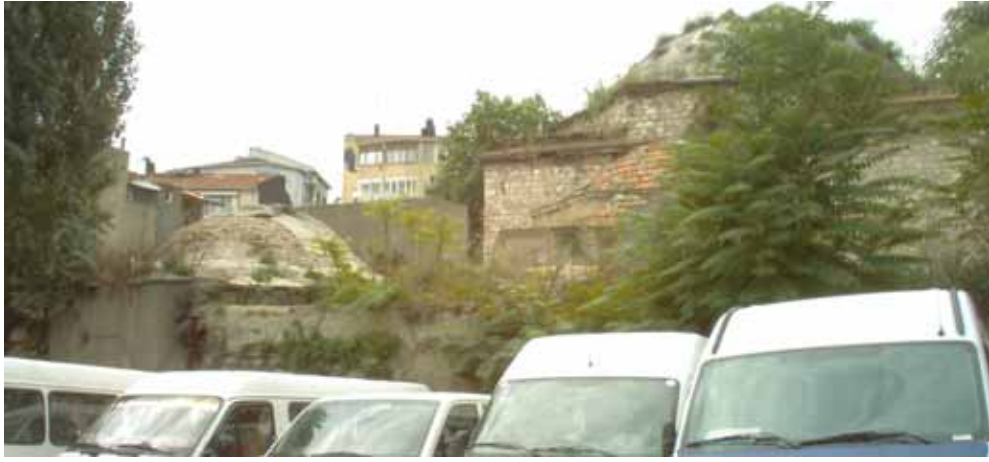
Şekil C.4-7: Güneybatı cephesi; bitkilenme

İç mekanda (özellikle kubbelerde, açık fil gözlerinden içeriye doğru), örtü sisteminde ve cephelerde (özellikle saçak kornişi seviyelerinde); taş yüzeyleri ile derz aralarında yosunlanma ve bitkilenme görülmektedir. Taş derzleri arasındaki çimentolu harçlı onarımlar, bu yosunlanmayı hızlandırmaktadır. Taş yüzeylerini aşındıran, sıvalarda ve harçlarda çatlayıp dökülmelere sebep olan bu bitkilerin ayıklanması gerekmektedir. Hem iç mekandaki, hem de örtü ve cephelerdeki temizlemenin, iskele kurularak, yüzeye yakın konumda, dikkatle yapılması önerilmektedir. Bitkiler, derz aralarında büyümekte, kökleri bazen oldukça derine inebilmektedir. Hatta, güneydoğu cephesinde, oldukça büyük bir incir ağacı kökü gelişmiştir. Burada, bitki kökünün zayıf ve kolayca uzaklaştırılabilir olduğu durumlarda, derz harcına zarar vermeden ve çevresindeki taş ya da tuğla örgüyü bozmadan yapılabilir, ayıklama önerilebilir. Ancak, duvar ya da kubbe konstrüksiyonu içinde gelişen ağaç köklerinin tamamen çıkarılması mümkün değildir, taşıyıcı sistemin bozularak çökmesine neden olabileceğinden tehlikelidir. Bu durumda yapılması gereken, ağaç kökünün yüzeye en yakın yerinden dikkatle kesilmesidir. Kesilen yüzeye kimyasal madde sürülerek, bitkinin aynı noktada tekrar gelişmesi engellenmiş olur. Bitkilerin temizlenmesinde izlenecek en pratik yöntem, bu tarihten sonra, düzenli bakımın yapılmasıdır. Her yıl iki ya da üç defa, bitki köklerinin gelişmesine izin verilmeden yapılacak küçük ölçekli ayıklama işlemleri, hem daha ucuz ve kolay, hem de tarihi yapı için daha az zarar vericidir.

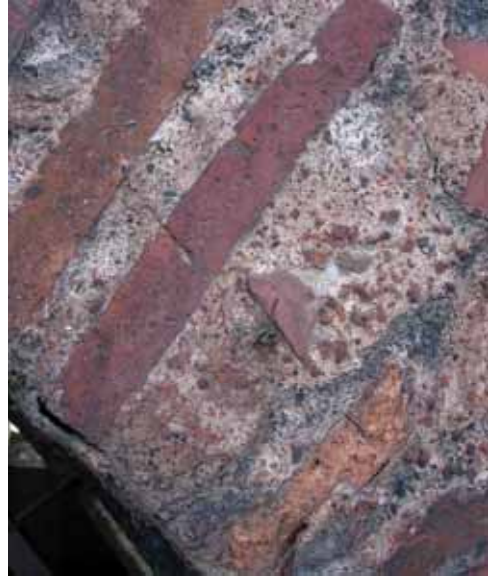
Şekil C.4-17: Kemer, derz harcı

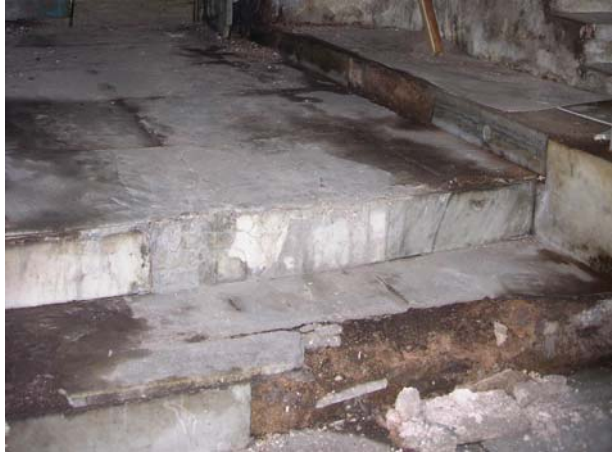
Şekil C.5-2: Z02a; basamaklardaki bozulmalar

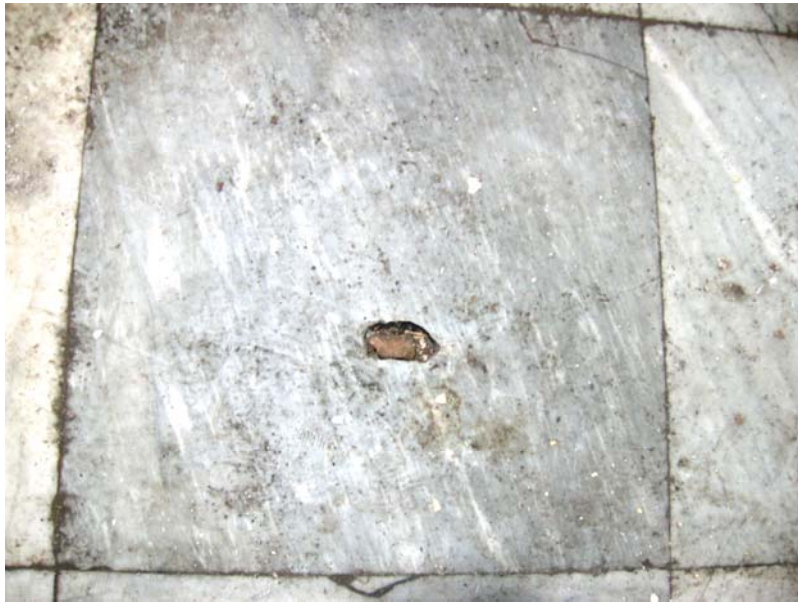
Şekil C.5-7: Z02; döşemede açılan delik (çapı=6.5cm)

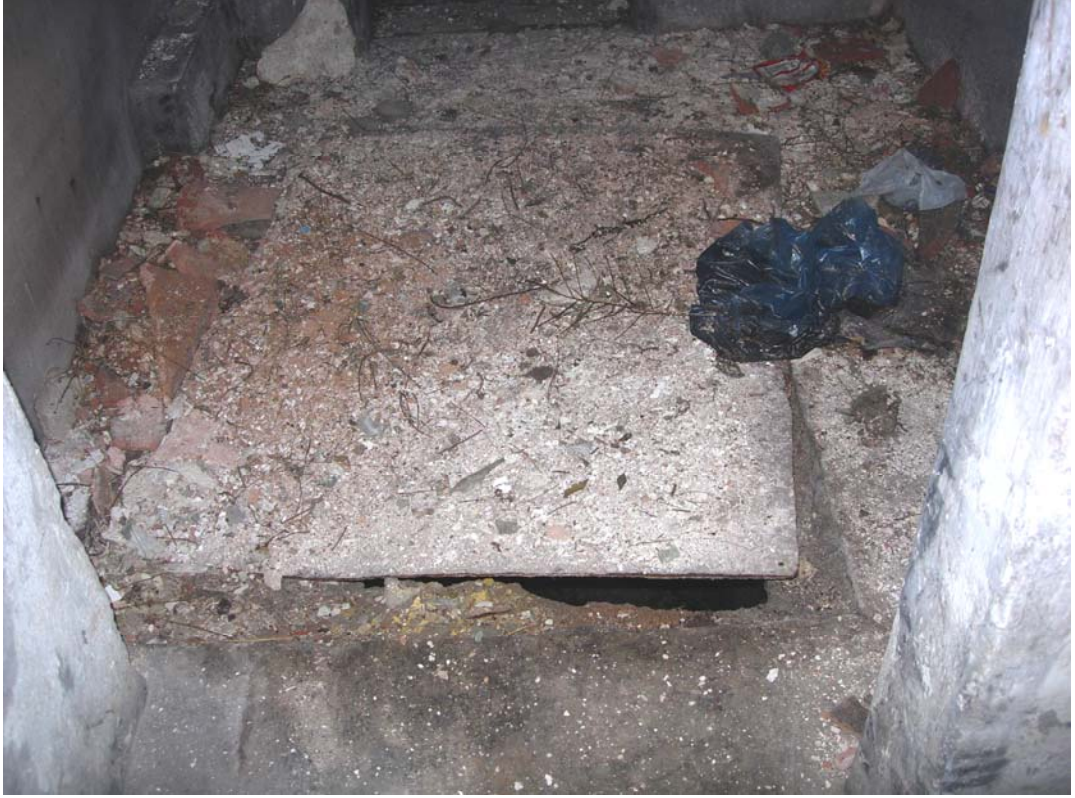
Şekil C.5-10: Z03; güneydoğu eyvanının döşemesindeki delik (çapı≈1m)

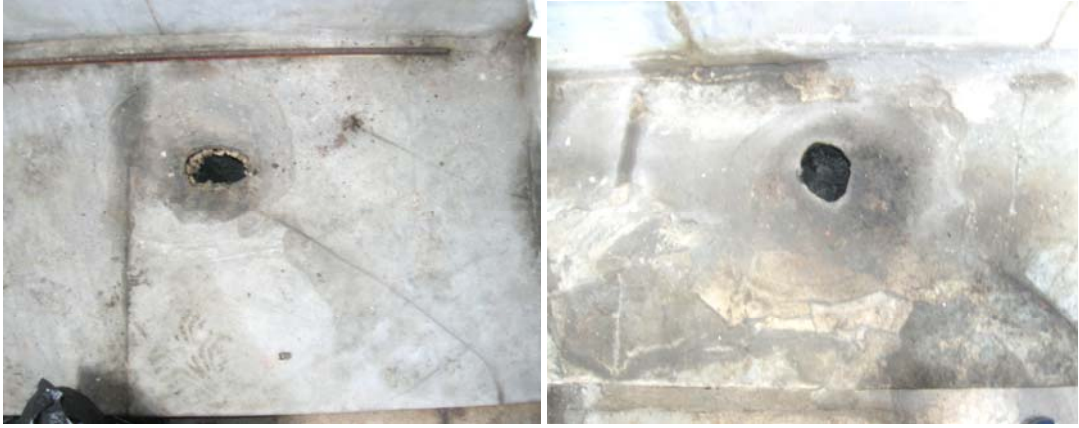
Şekil C.5-20: Z05b; seki döşemesinde açılan delikler (çapları=7cm ve 10.5cm)

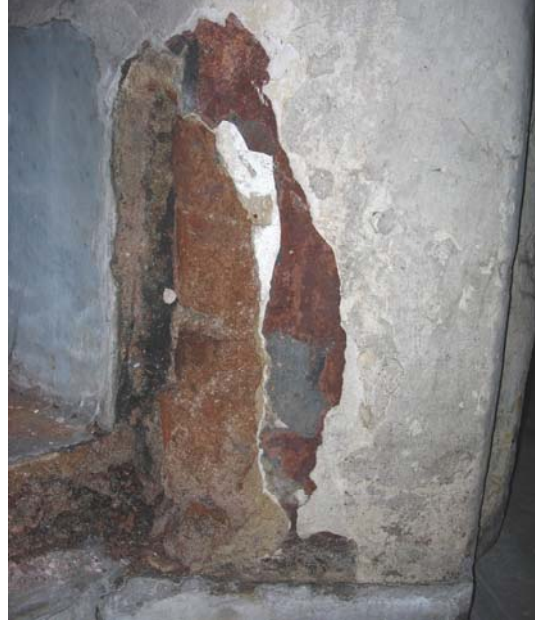
Şekil C.5-24: Z05d; sökülmüş koltuk taşı izi

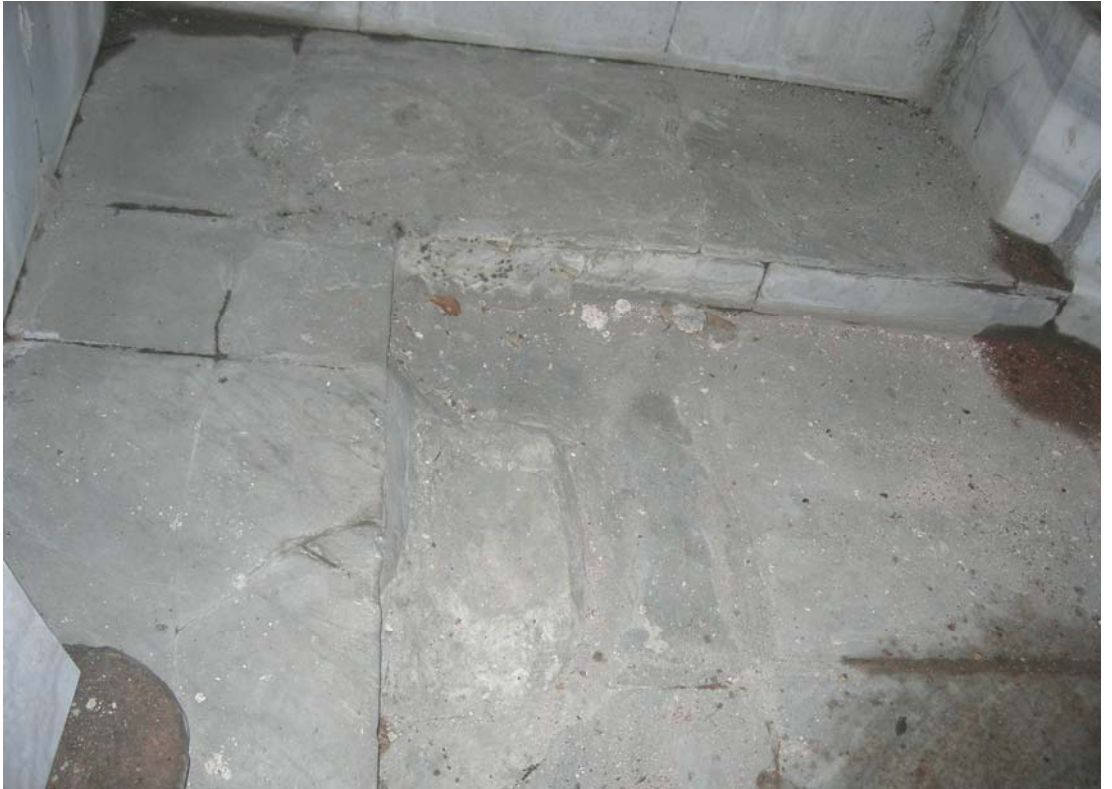
Şekil C.5-32: Z05-3 döşemesi; kuzey köşesi

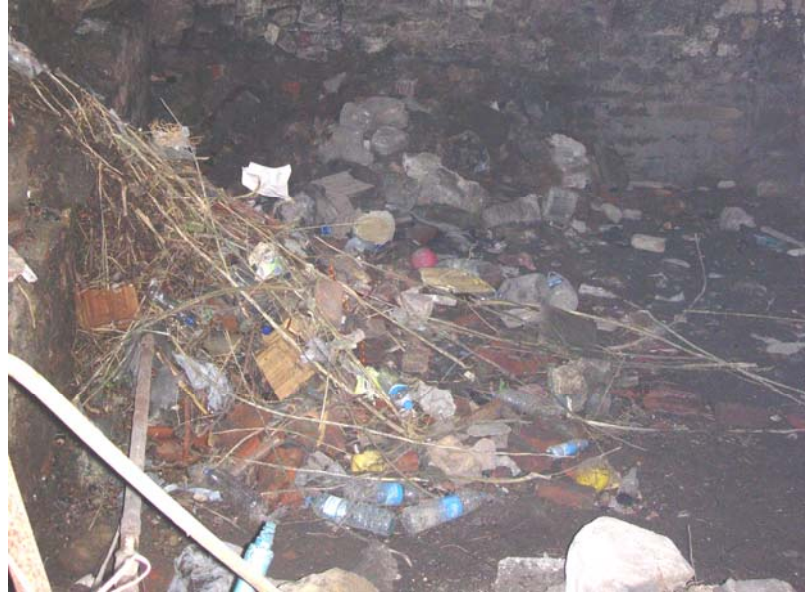
Şekil C.5-34: Z07'nin toprak ve çöple kapanmış döşemesi

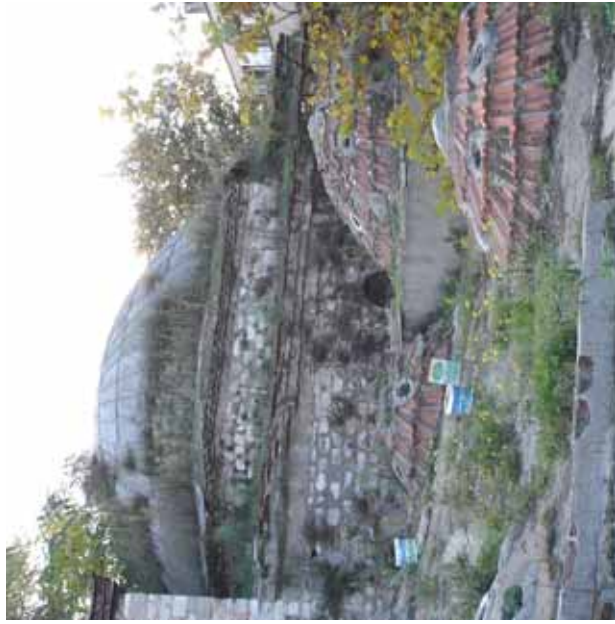
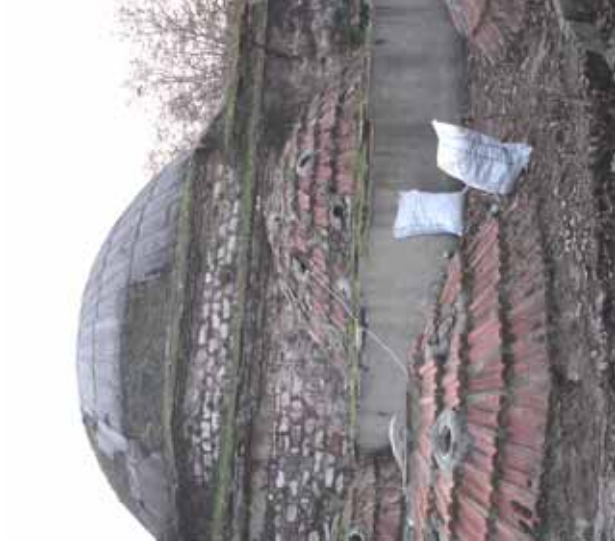
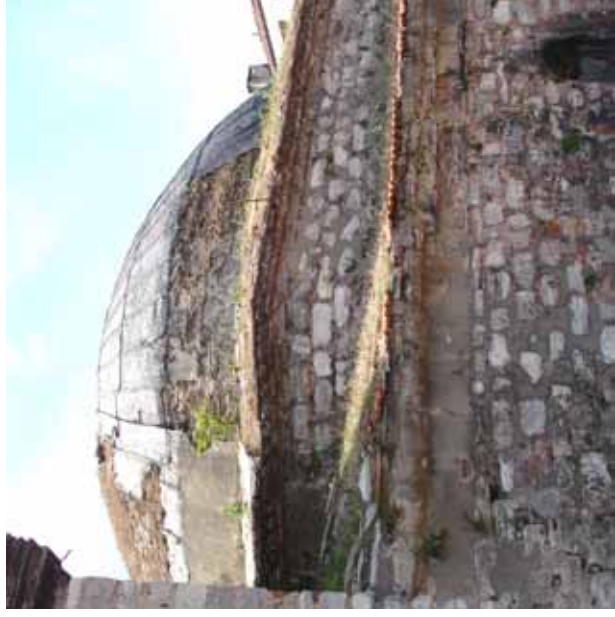
Şekil C.5-59: Kadınlar Bölümü; kurşun örtüdeki değişim (Kuzeydoğu Cephesi)

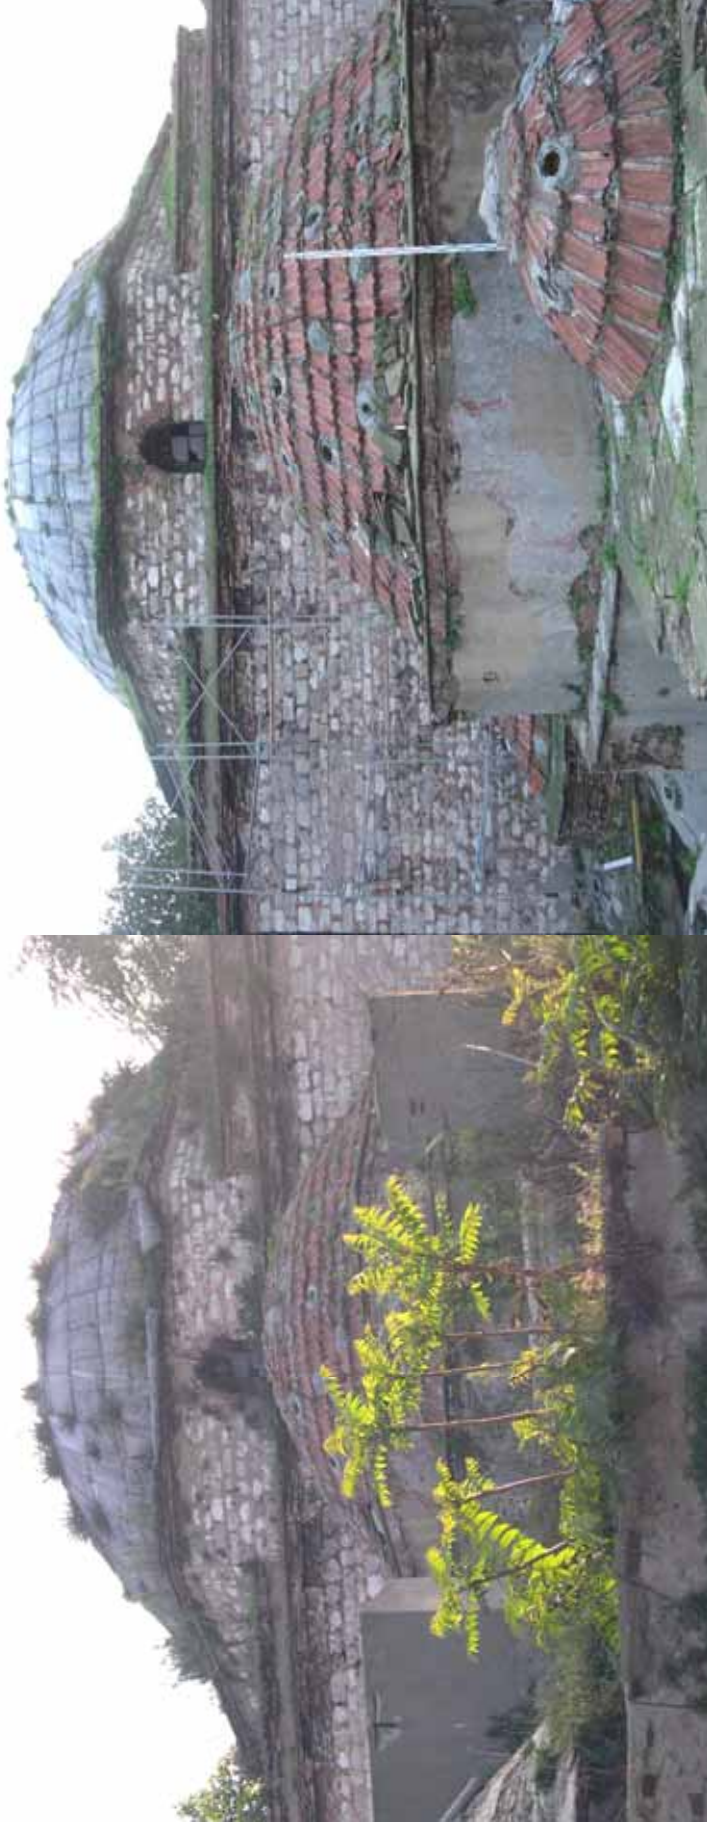
Şekil C.5-60: Erkekler Bölümü; kurşun örtüdeki değişim (Kuzeydoğu Cephesi)

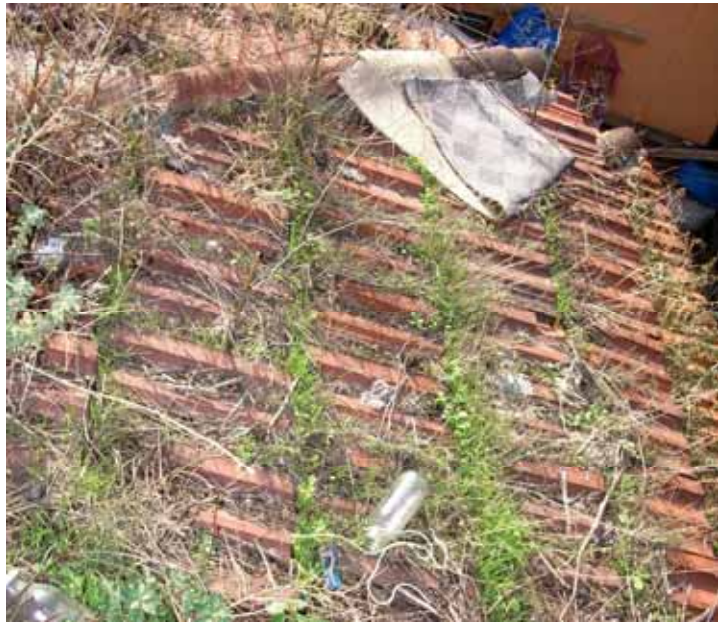
Şekil C.5-66: Z02 kubbesinin kasmağındaki çimentolu onarımlar

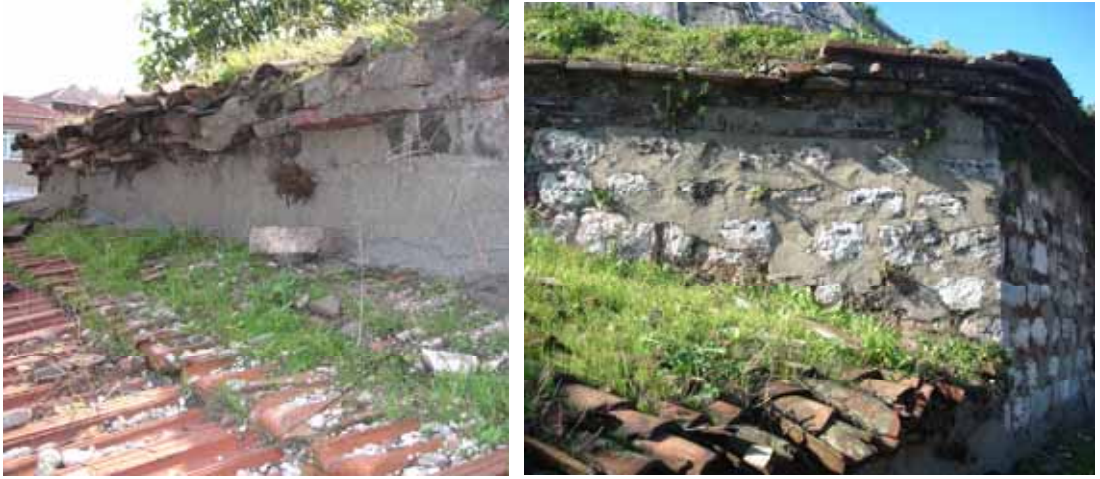
Şekil C.5-67: Z02; kuzeydoğu beden duvarının üst örtüsü
