**KÜÇÜK MUSTAFA PAŞA HAMAMI
ERKEKLER BÖLÜMÜ RESTORASYON PROJESİ**

**YÜKSEK LİSANS TEZİ
Mimar Esra KUDDE
(502031202)**

NİSAN 2007

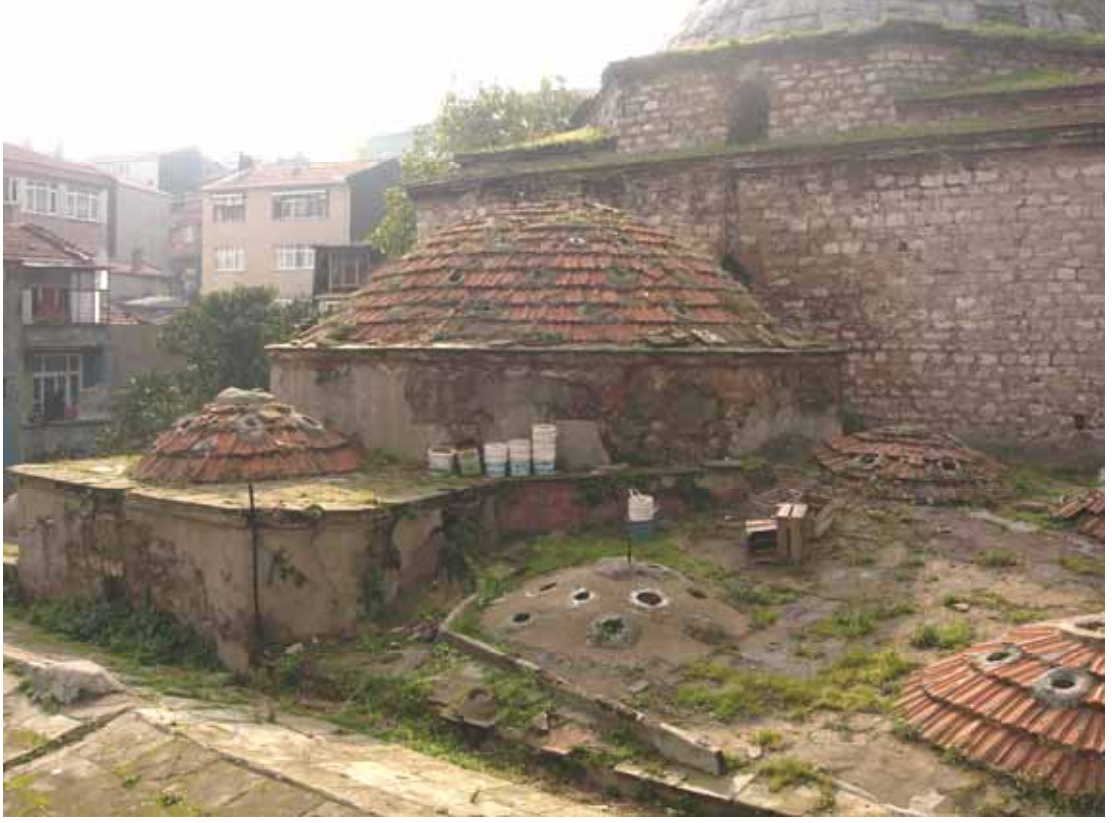
Şekil C.5-68: Erkekler Bölümü'nün örtü sistemine genel bakış (17.11.2006)

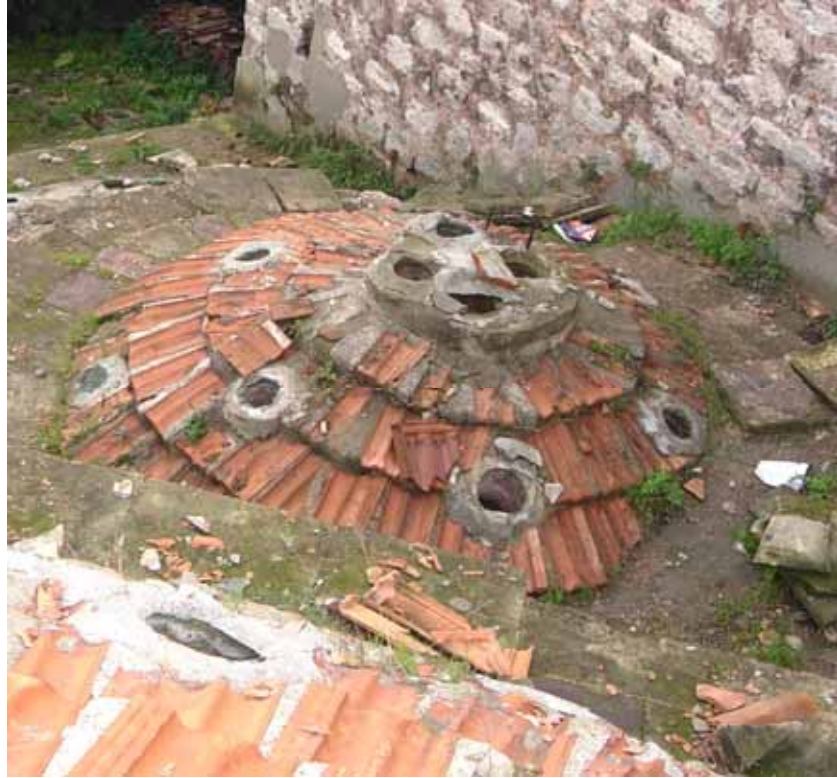
Şekil C.5-69: (Ilıklık) Z03'ün örtüsü

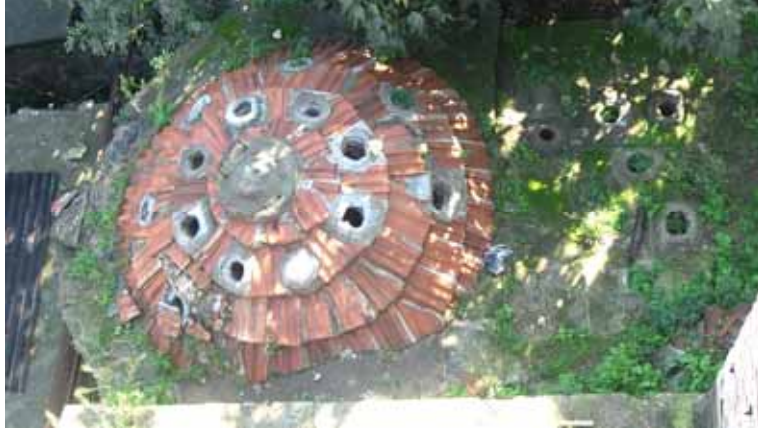
Şekil C.5-70: (Traşlık) Z04a'nın örtüsü

Şekil C.5-71: (Hela) Z04b'nin örtüsü

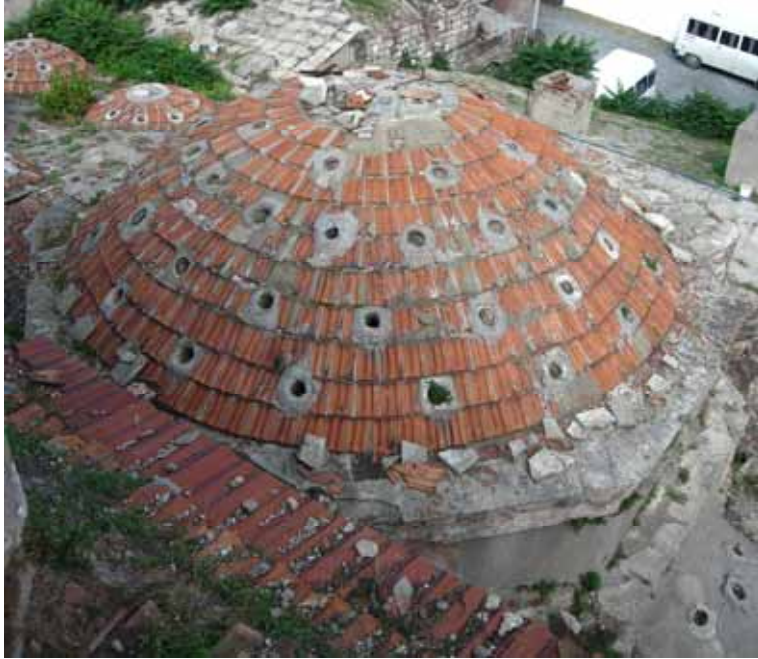
Şekil C.5-72: (Sıcaklık) Z05'in örtüsü

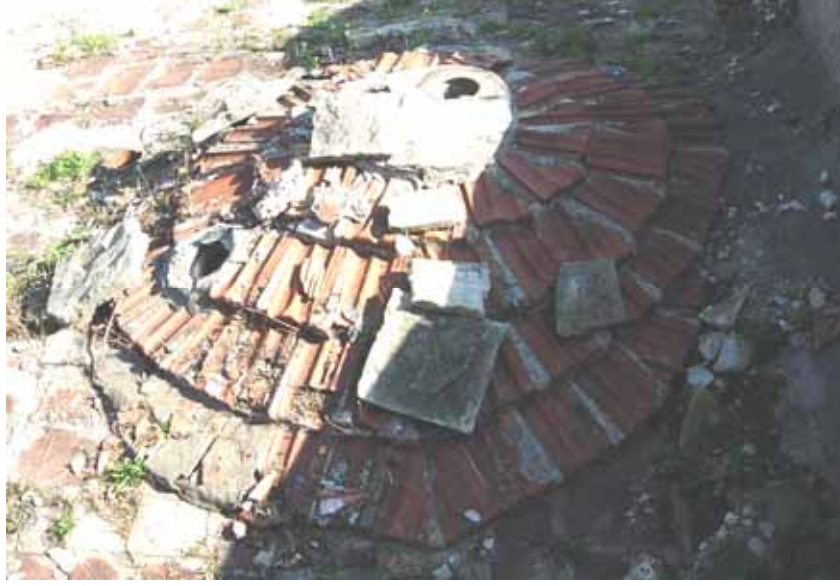
Şekil C.5-73: (Eyvan 1) Z05b'nin örtüsü

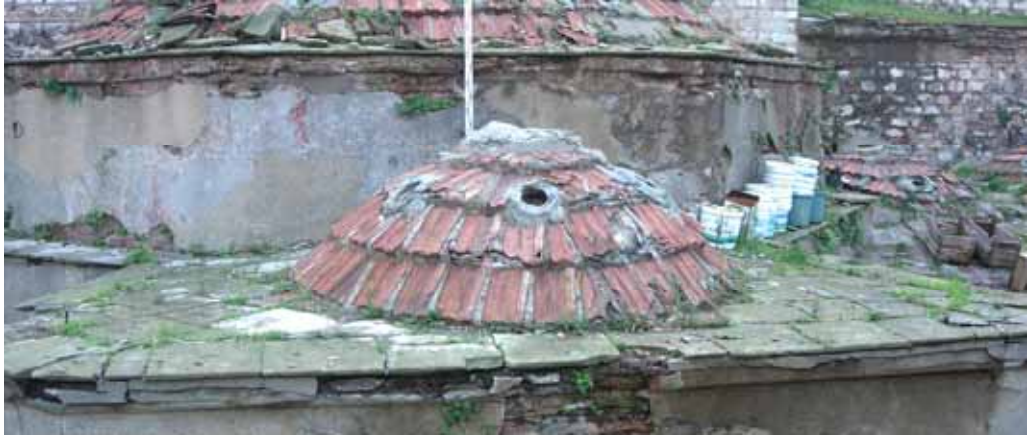
Şekil C.5-74: (Eyvan 2) Z05c'nin örtüsü

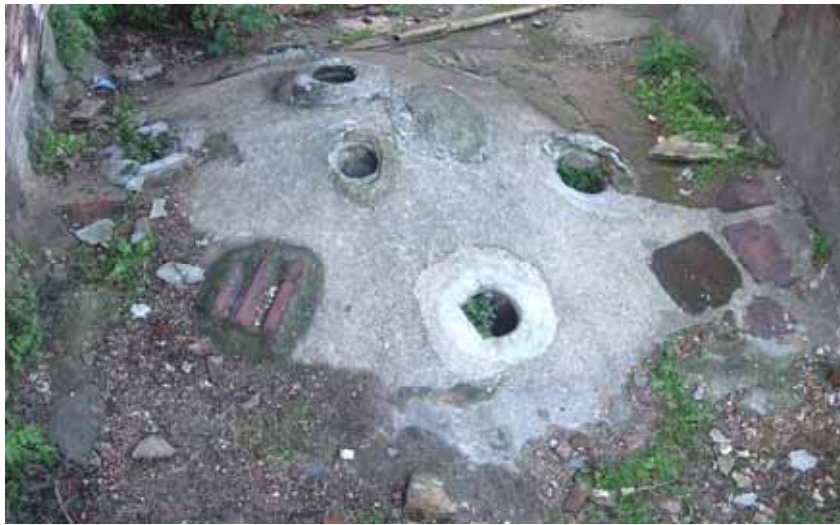
Şekil C.5-75: (Keseciler Bölümü) Z05a'nın örtüsü

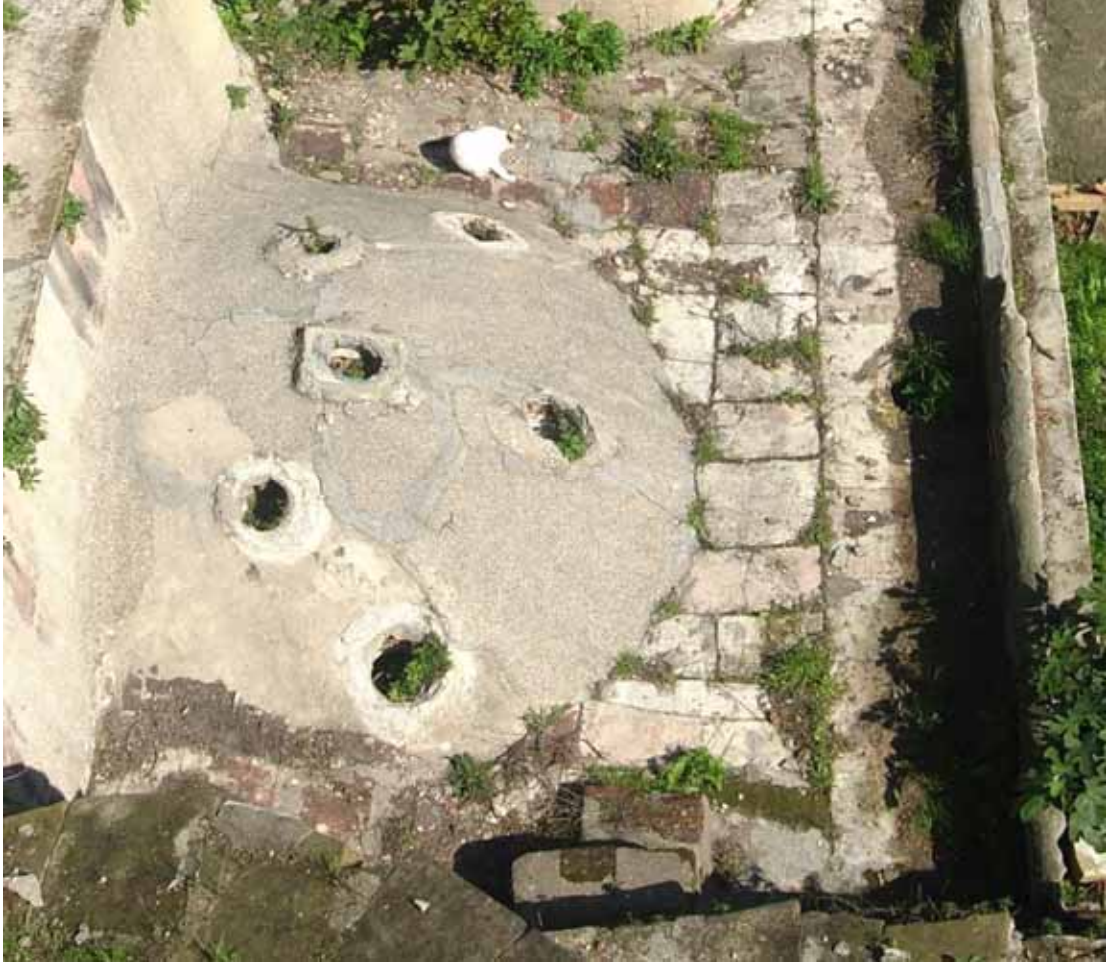
Şekil C.5-76: (Eyvan 3) Z05d'nin örtüsü

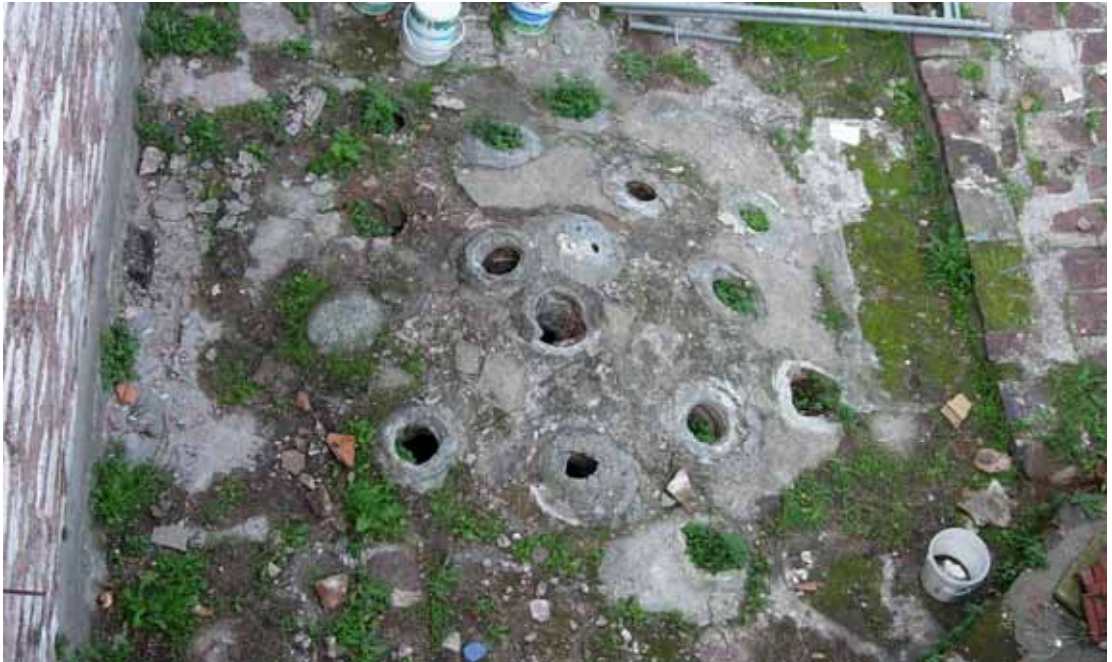
Şekil C.5-77: (Halvet hücresi 1) Z05-1'in örtüsü

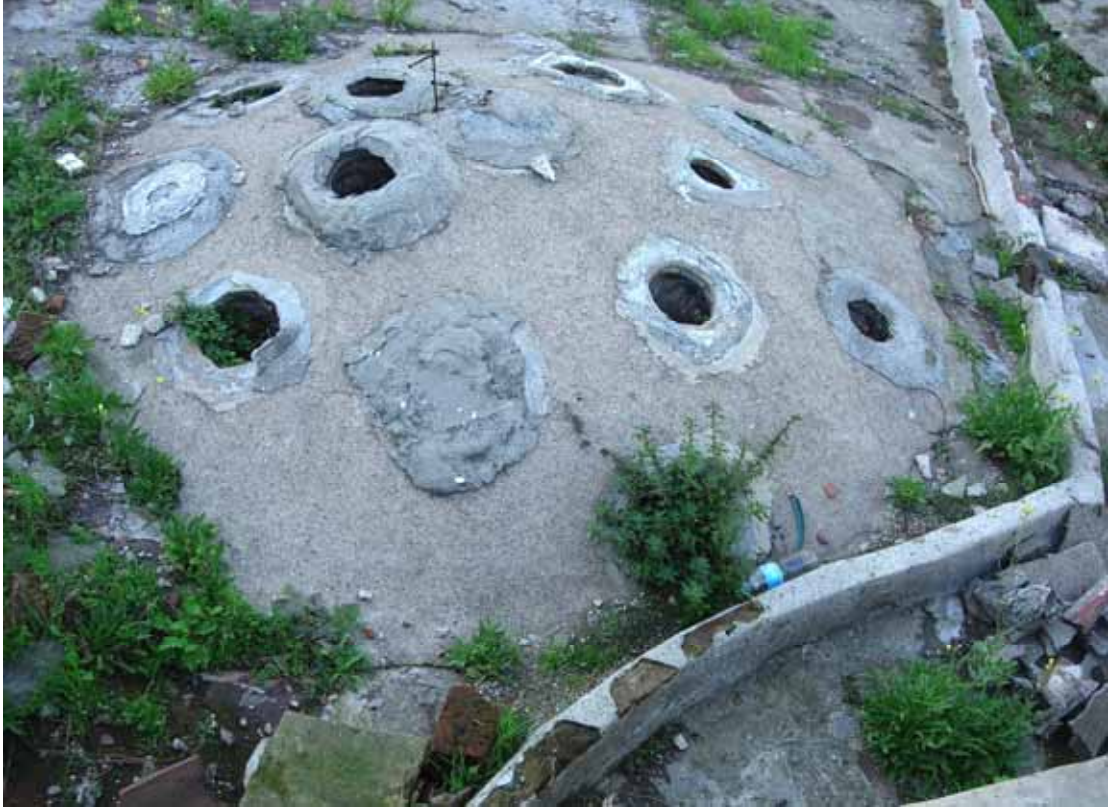
Şekil C.5-78: (Halvet hücresi 2) Z05-2'nin örtüsü

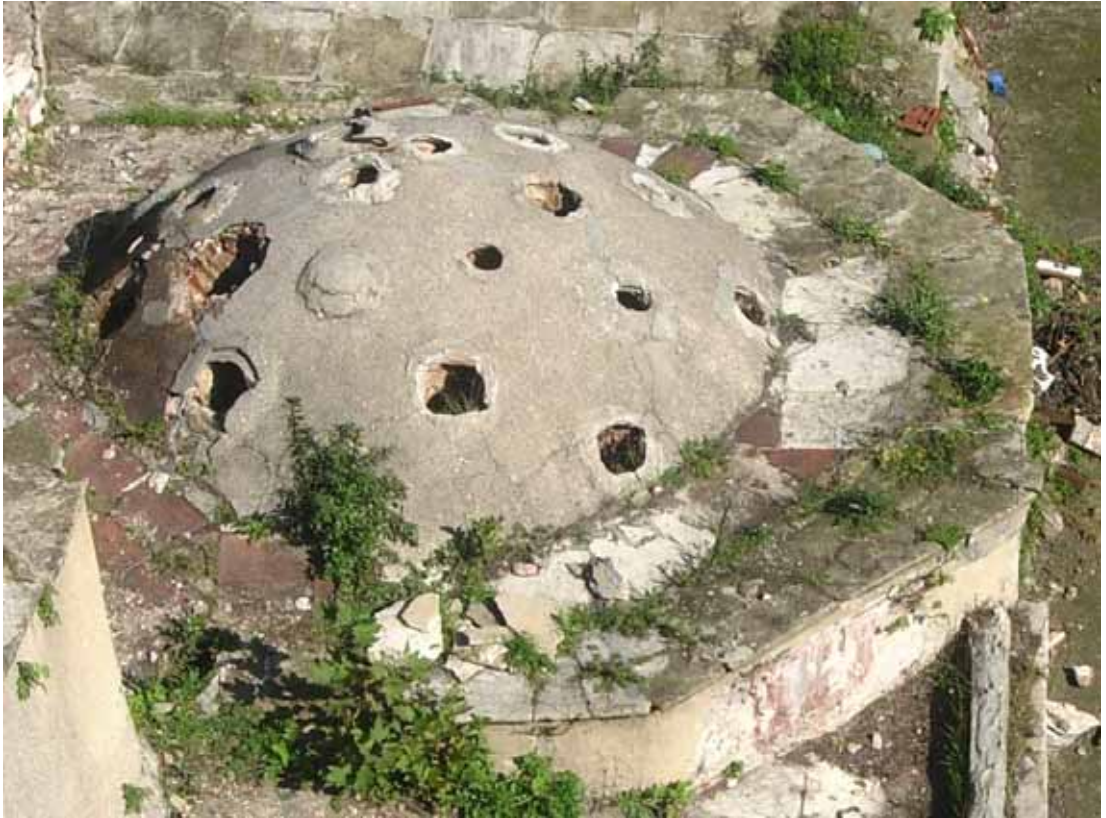
Şekil C.5-79: (Halvet hücresi 3) Z05-3'ün örtüsü

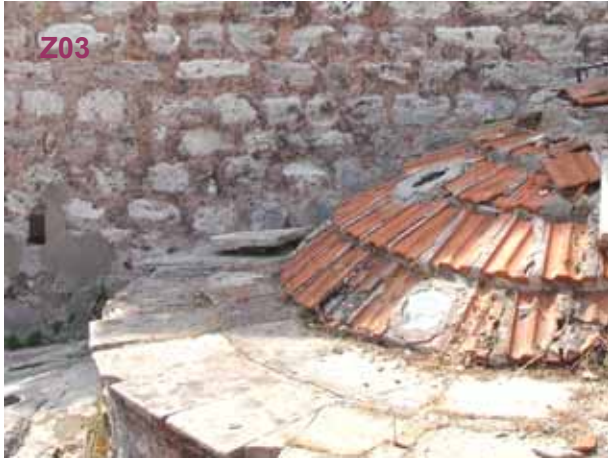
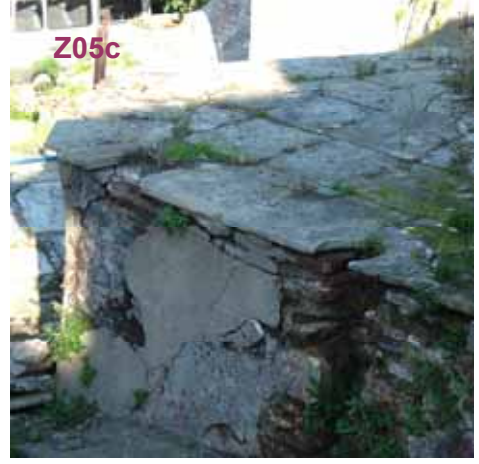
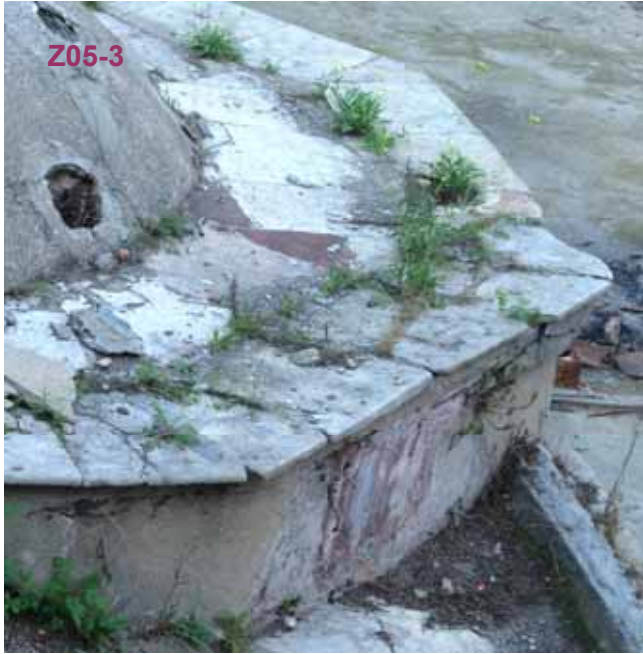
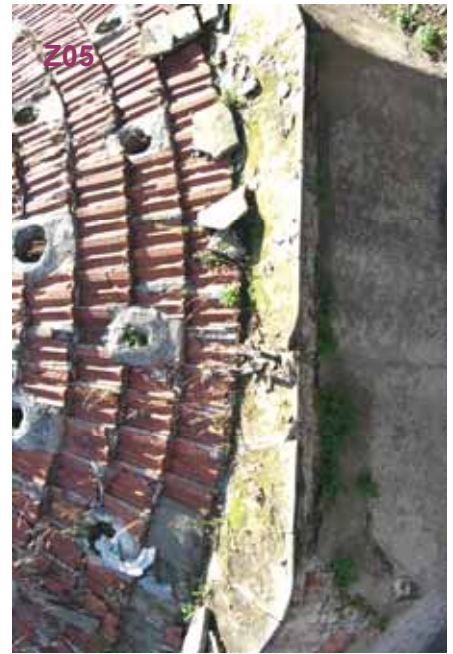
Şekil C.5-80: Kubbe kasnaklarındaki taş örtü ve saçaklar

Cephede ve örtü sisteminde (kasnak saçaklarıyla su deposu ve külhanın örtüsünde) kullanılan taşlardan bazılarında oldukça derin yarık ve çatlaklar ile eksilen parçalar olduğu görülmüştür. Yüzey kayıplarının 5cm'yi geçmesi, malzemenin kesitini, dolayısıyla dayanımını azalttığı ve bozulmalara neden olduğu için tehlikelidir. Bu durumlarda, eksilen taşların, yerinde ya da başka bir yerde korunmuşsa, uygun bir harçla yerlerine tesbit edilmeleri gerekmektedir. Yerinde korunmuş olarak duran, ancak yüzeyi aşınmış taşlarda ise, tamamlama (imitasyon) ya da kozmetik onarımlar önerilmektedir. Bu onarımlar, taş tozu ve kireçle hazırlanan harcın, taş yüzeyinde gerekliyse bir miktar eskitme yapıldıktan sonra, yüzeye uygulanmasıdır. Bu sayede, taş yüzeyinin, özgün boyutlarına ulaşması sağlanarak, daha fazla zarar görmesi engellenmiş olur. Dolgu yapılacak bölgede, derinlik 5cm'den fazla ise, dolguyla taş yüzeyinin aderansını sağlamak için; el matkabıyla açılan küçük deliklere ince epoksili cam elyafı ya da paslanmaz çelik donatı çubuklarının (Şekil E.7) yerleştirilmesi önerilmektedir [İst. Konservasyon ve Restorasyon Merkez Lab.].

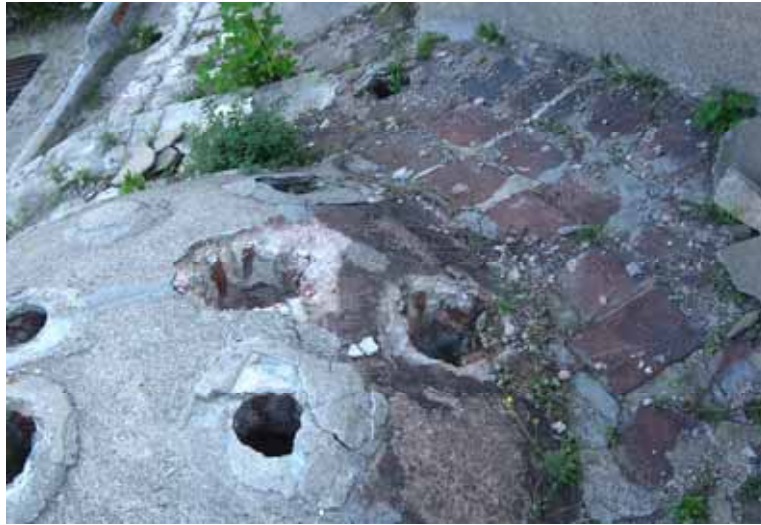
Şekil C.5-84: Tuğla örtü (Z05-3 kubbesinin batısı)

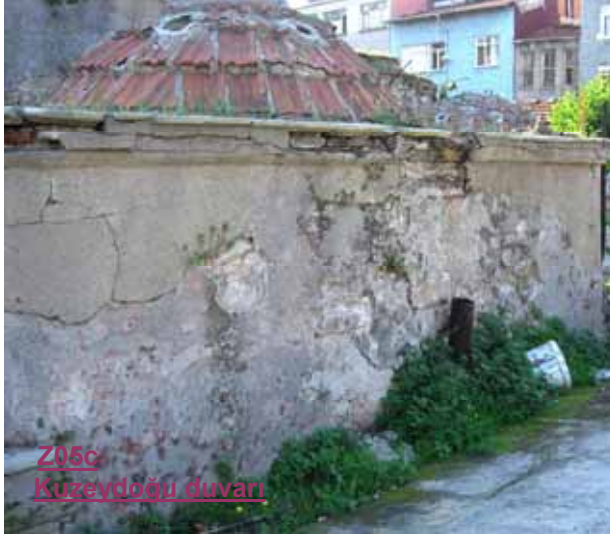
Şekil C.5-85: Çimento sıvalı kasanak duvarları

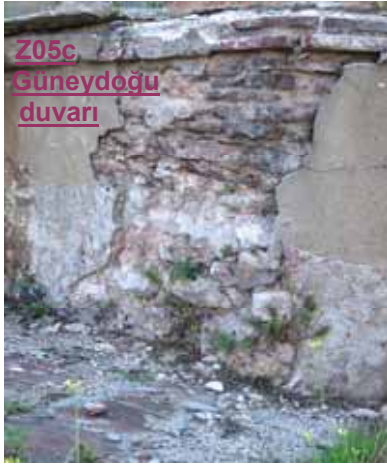
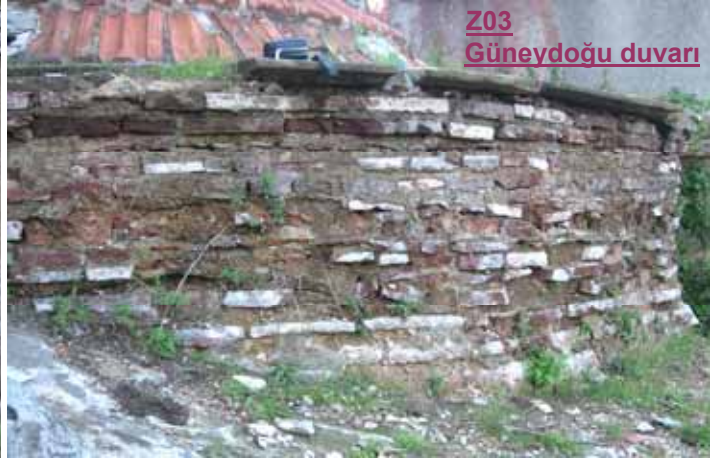
Şekil C.5-86: Duvar örgüsü görülebilen kasanak duvarları (tuğla-horasan harcı)

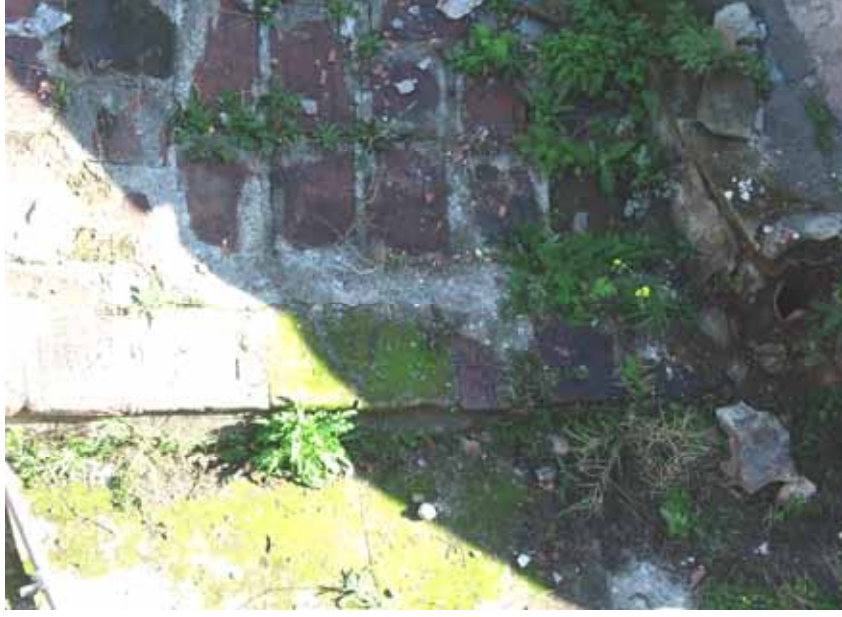
Şekil C.5-87: Tuğla örtü (Z05-1 ile Z05b kubbeleri arasındaki bölüm)

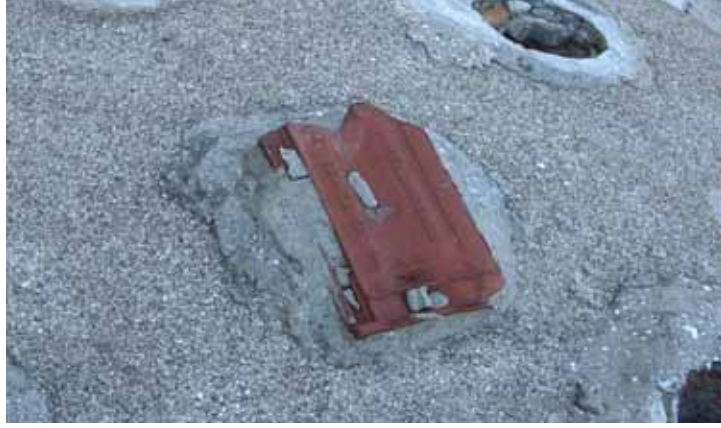
Şekil C.5-89: Kiremit ve çimentolu harçla kapatılan ışık gözü (Z05-3)

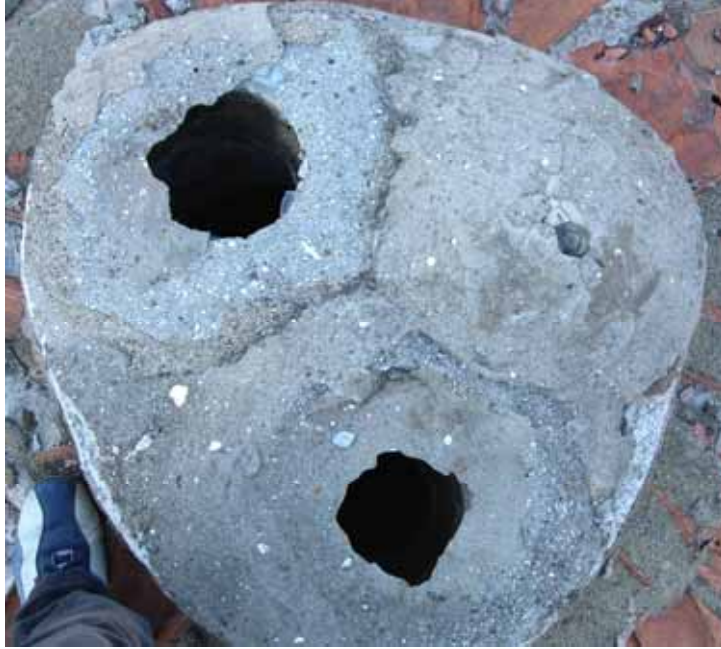
Şekil C.5-90: Işık gözünü örten cam fanusa dair iz (Z05c)

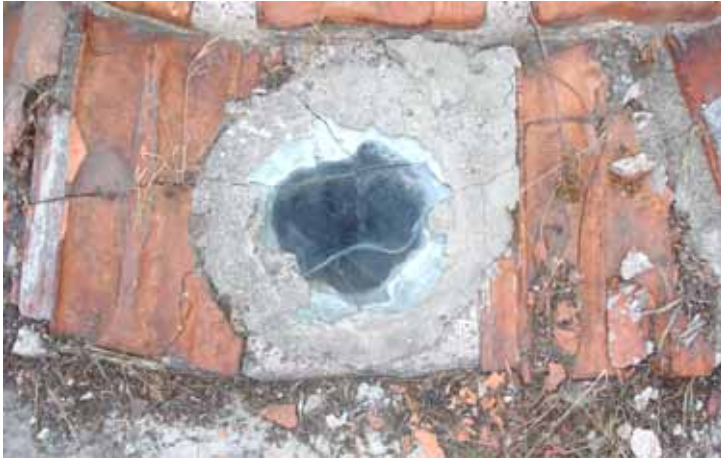
Şekil C.5-91: Işık gözünü örten düz cam (Z03; 06.09.2006)

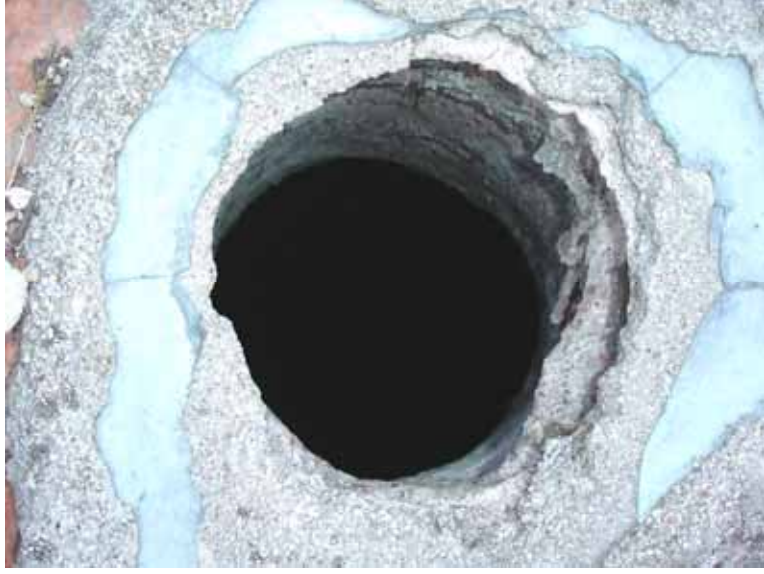
Şekil C.5-92: Camı kırılmış bir ışık gözü (Z05; 06.09.2006)

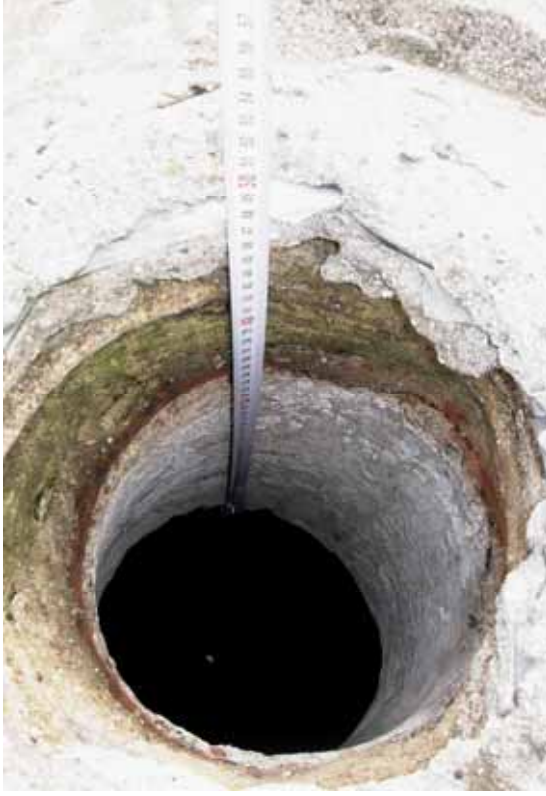
Şekil C.5-94: Kubbe kalınlığı ölçümü

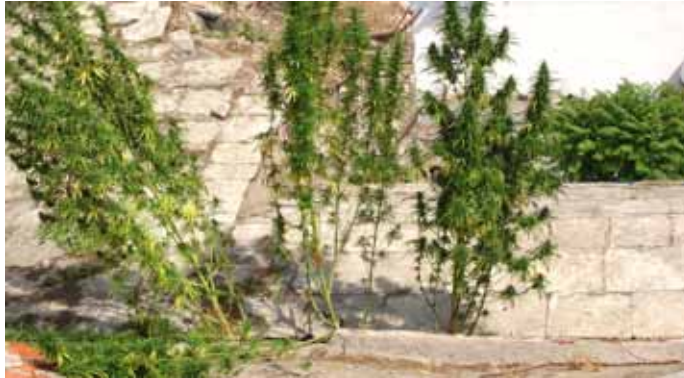
Şekil C.5-97: Otopark sahiplerinin çatıda yetiştirdiği bitkiler (Eylül' 06)

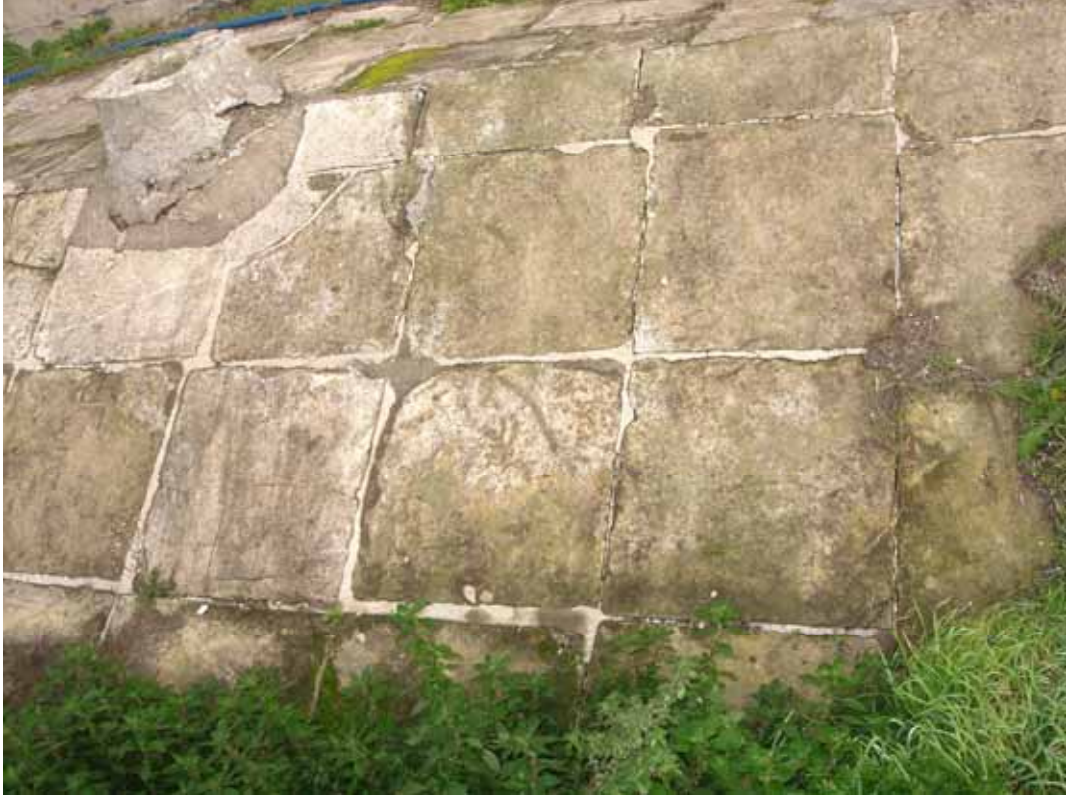
Şekil C.5-98: Z06'nın taş kaplı örtüsü

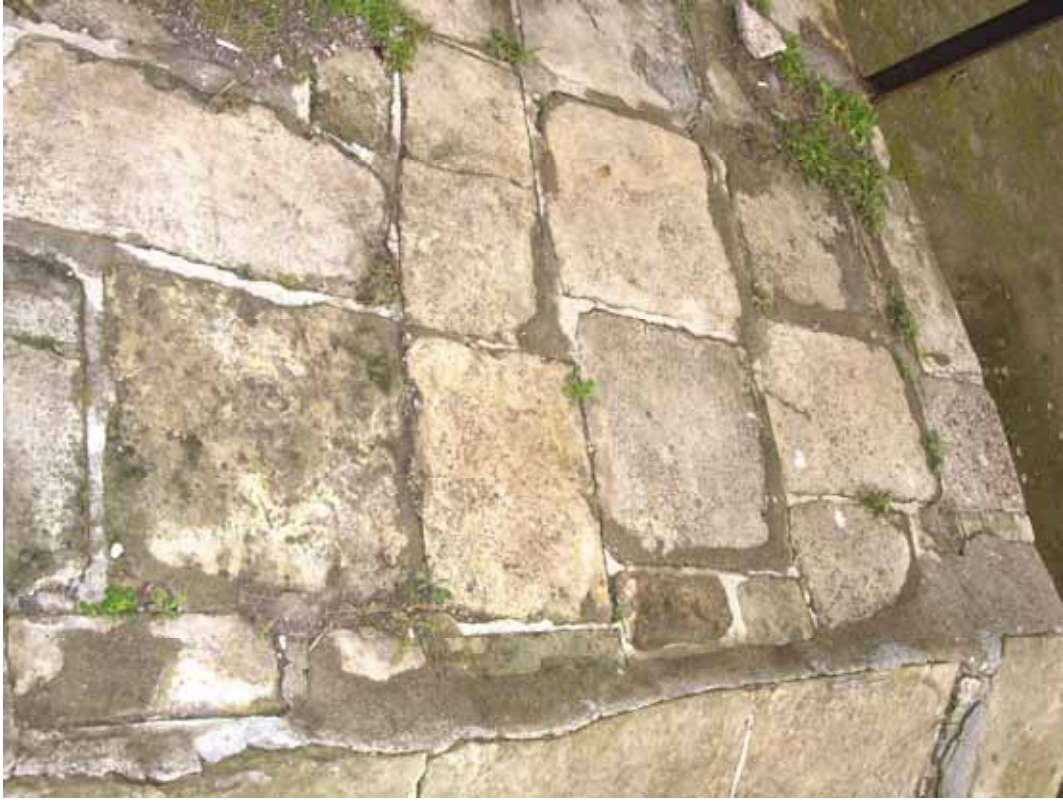
Şekil C.5-99: Z06'nın örtüsündeki onarım izleri (17.11.2006)

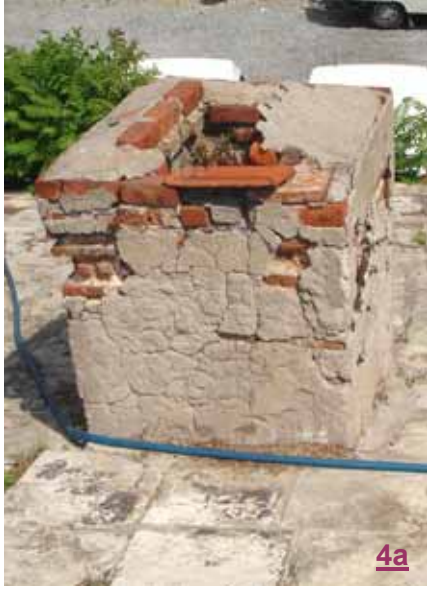
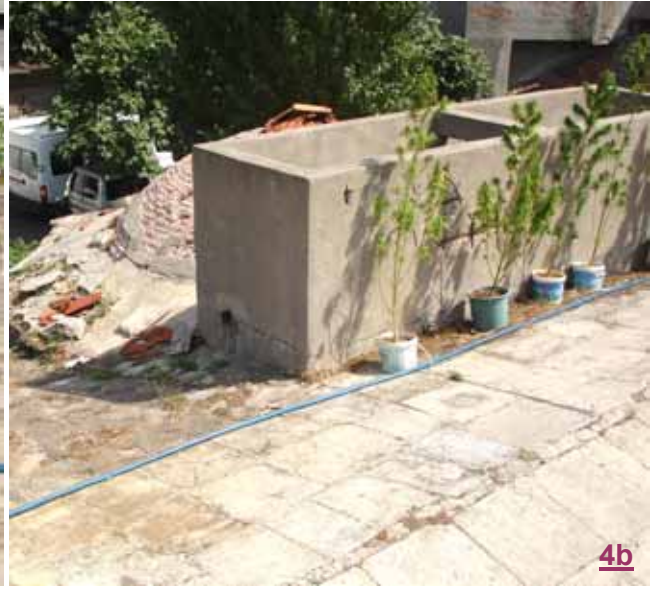
Şekil C.5-100: Z07'nin üstündeki iki baca

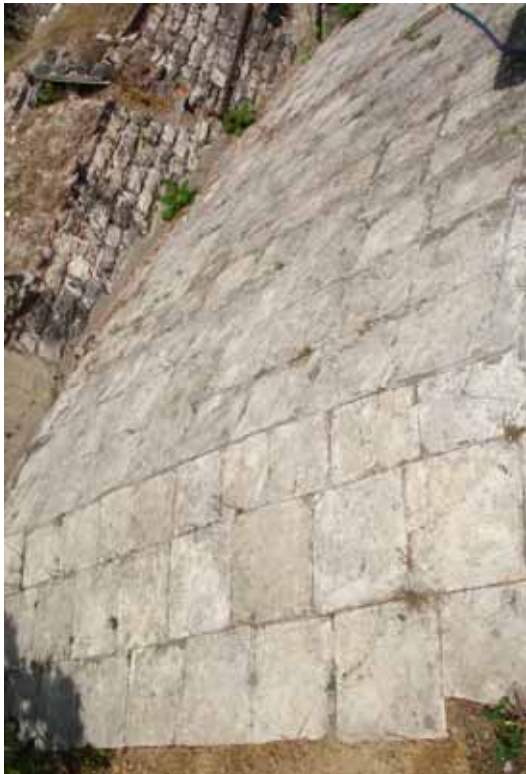
13 Eylül 2006

Şekil C.5-101: Z07'nin taş kaplı örtüsündeki bozulma

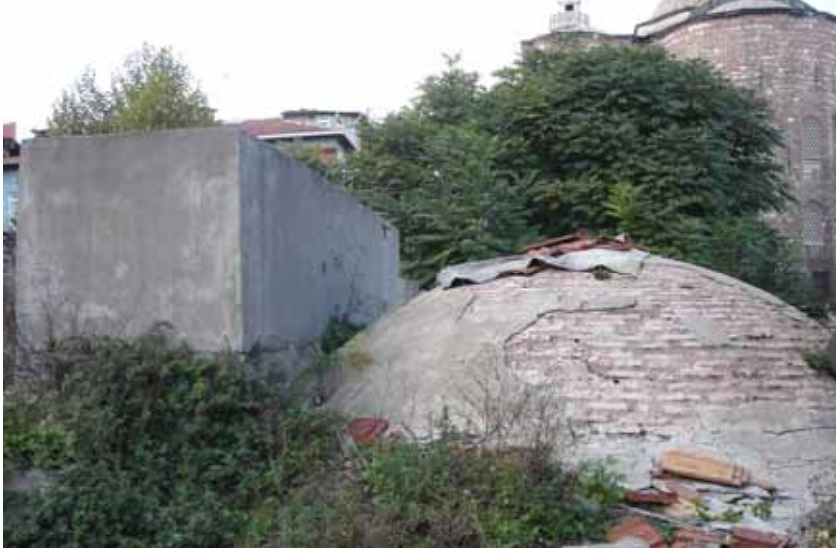
Şekil C.5-102: Z07- odunluk bölümünün yüksek çatılı taş örtüsü

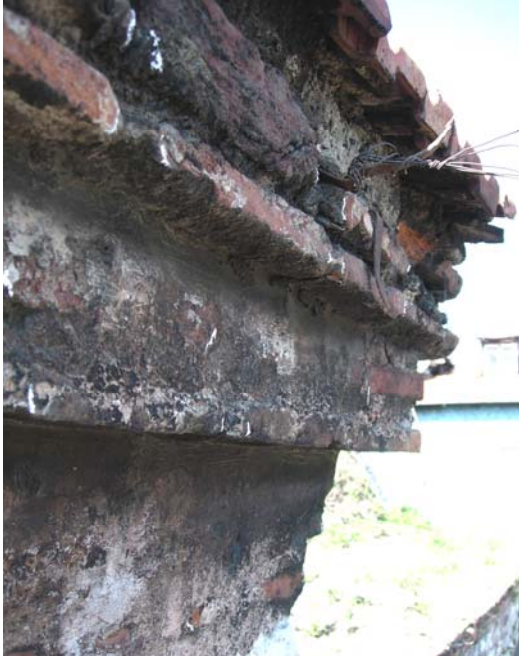
Şekil C.5-105: Z02; beden duvarı korniş

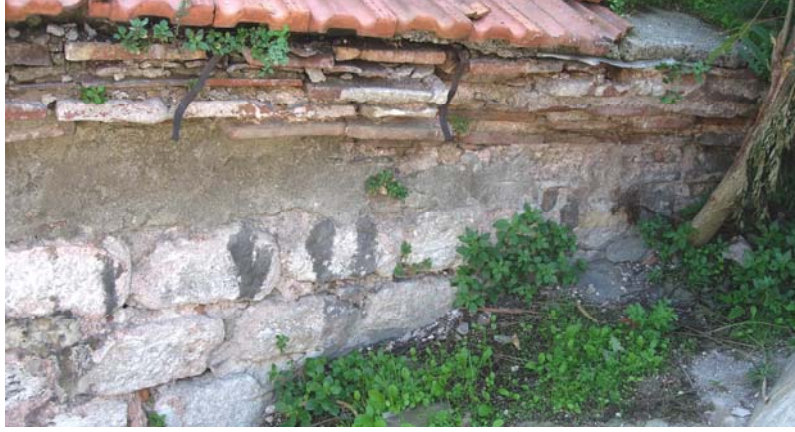
Şekil C.5-120: Kuzeybatı kornişi; bozuk örgü

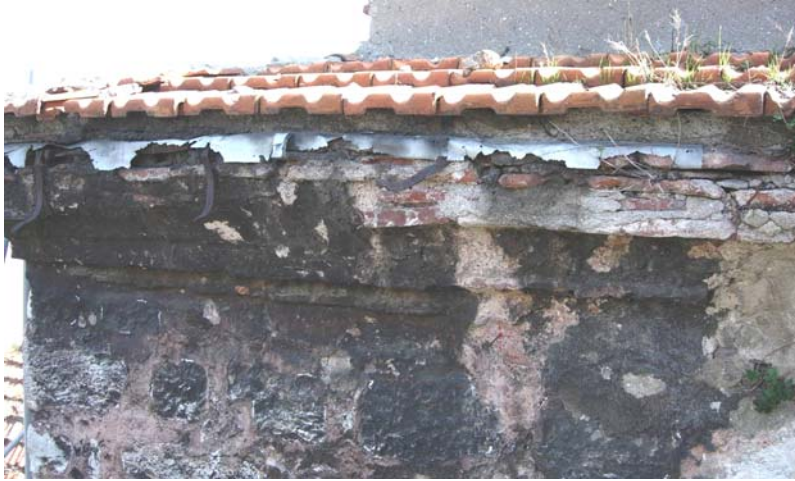
Şekil C.5-121: Kuzeybatı kornişi; bozuk örgü

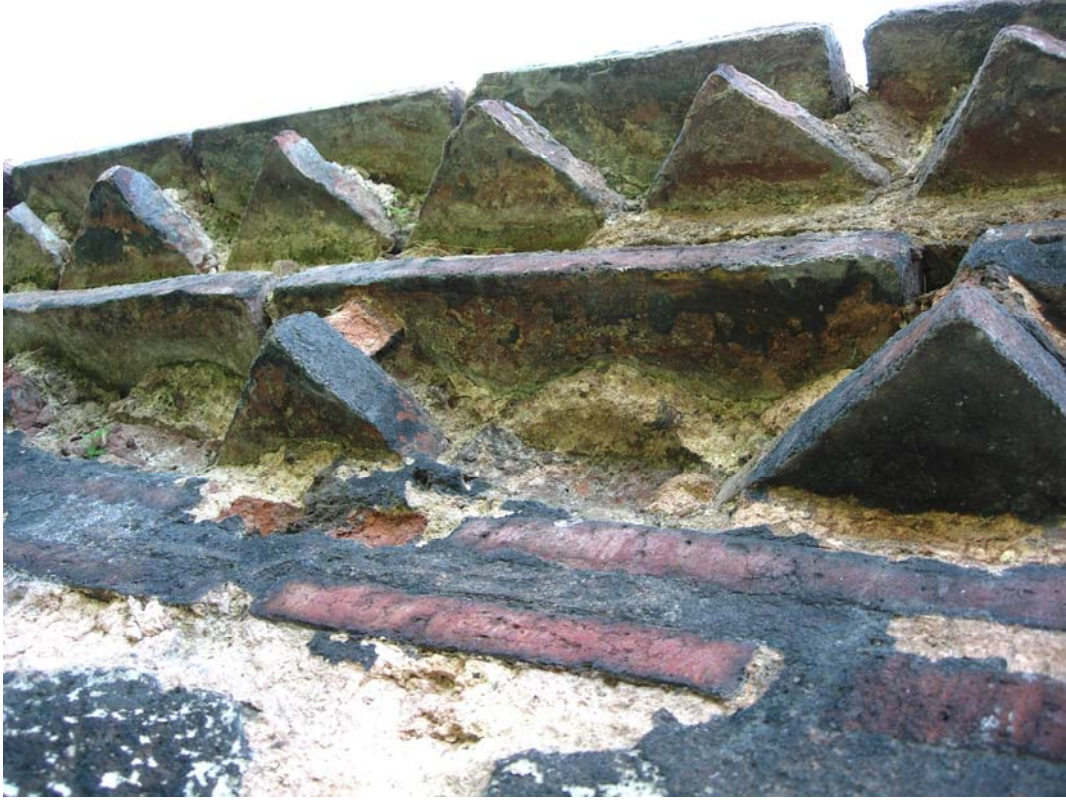
Şekil C.5-139: Kırpi saçak; kasnak kuzeybatı duvarı

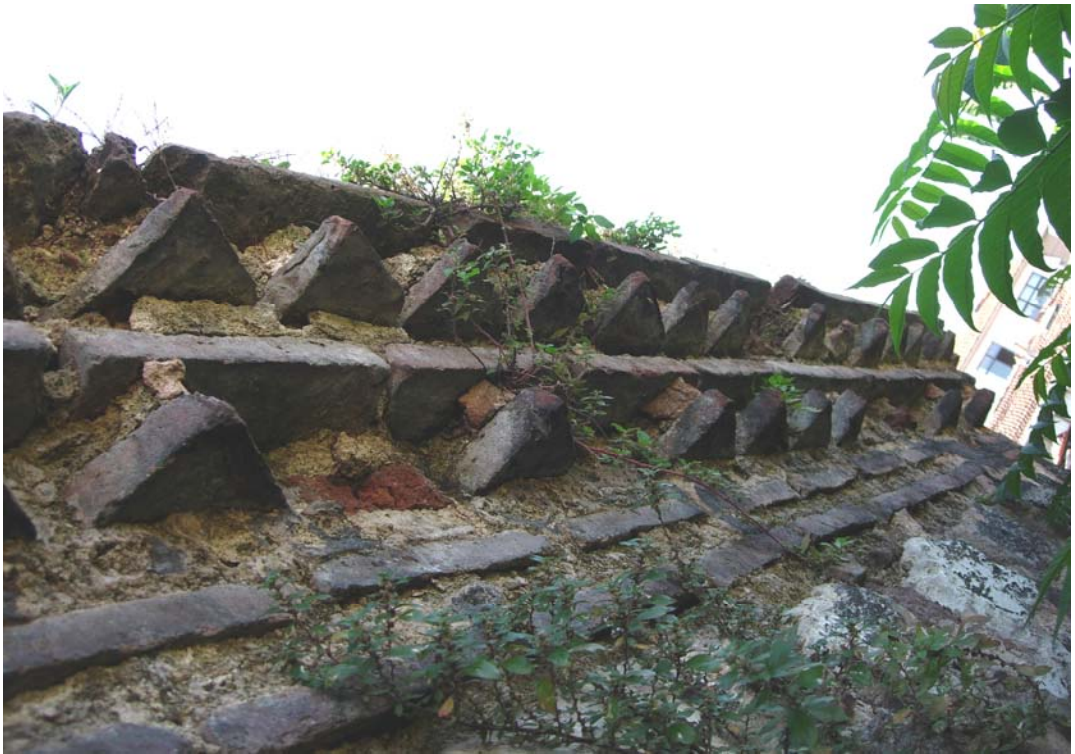
Şekil C.5-140: Kirpi saçak; kasnak kuzeybatı duvarı (korunmuş örgü)

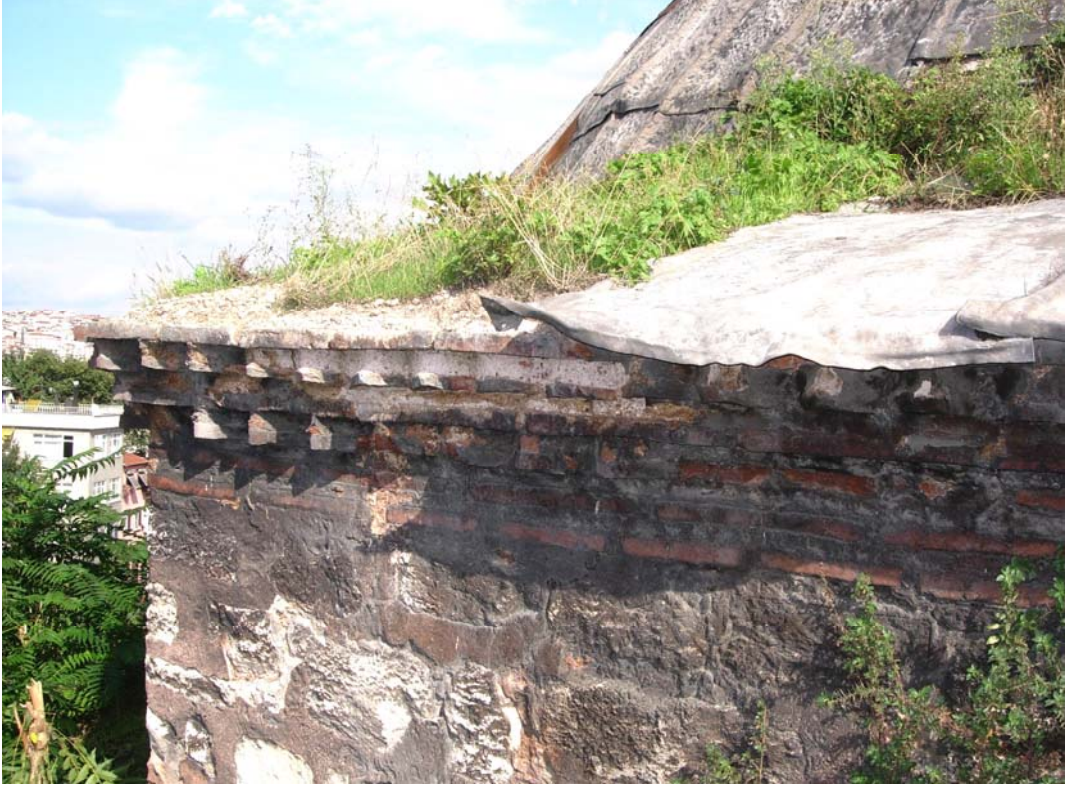
Şekil C.5-145: Kirpi saçak; kasnak batı duvarı (farklı harç tipleri)

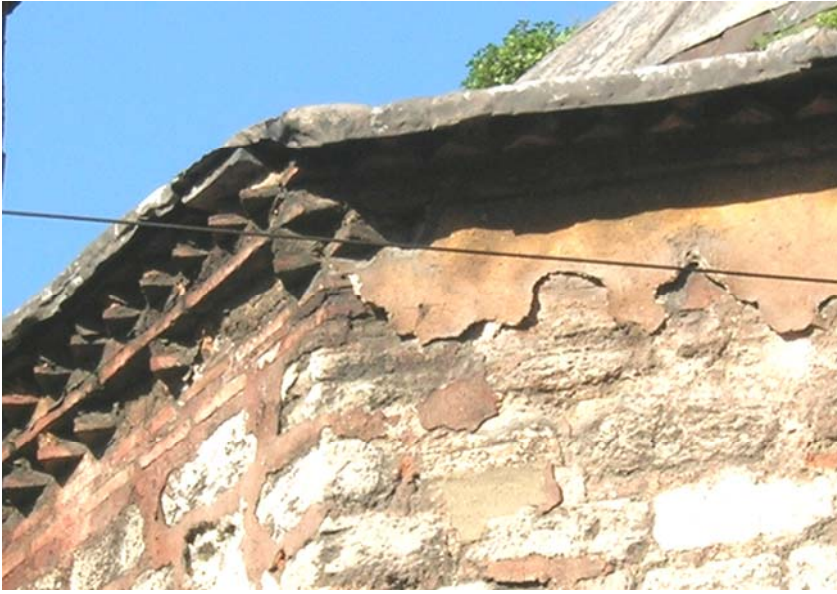
Şekil C.5-148: Kirpi saçak; kasnak güneybatı duvarı (tek dişli sıra)

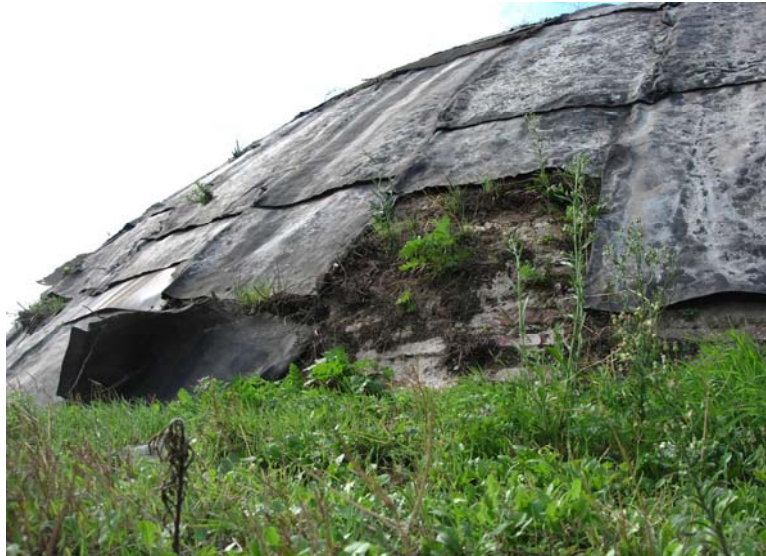
Şekil C.5-159: Kasnak doęu duvarı- kuzey köşe (bozuk örgü)

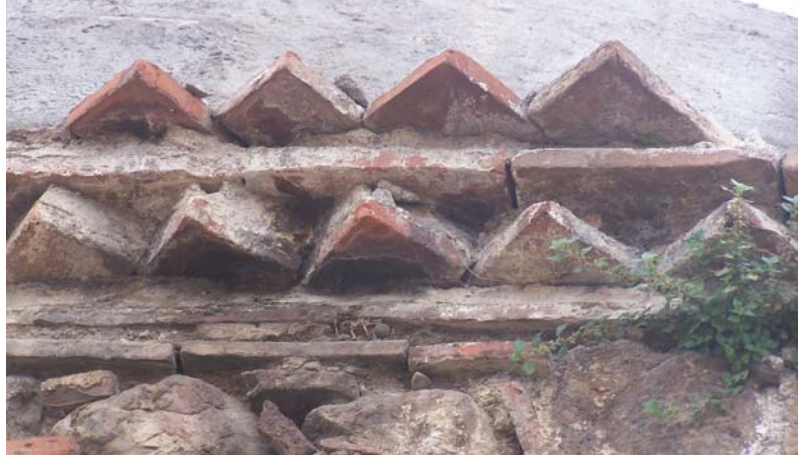
Şekil C.5-160: Kasnak saaęı; doęu bölüm (eksik kurşun örtü)

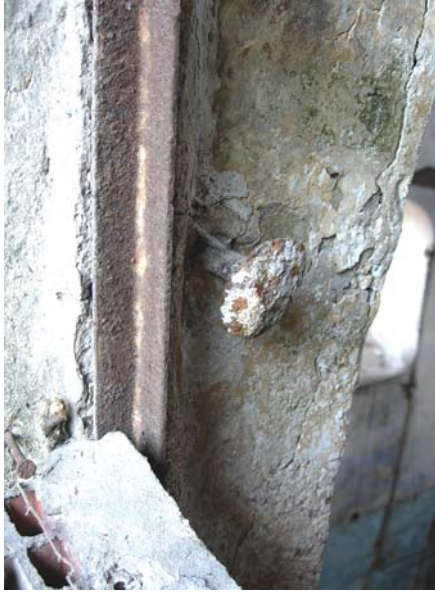
Şekil C.6-6: Kuzeybatı penceresi; tesbit çivisi

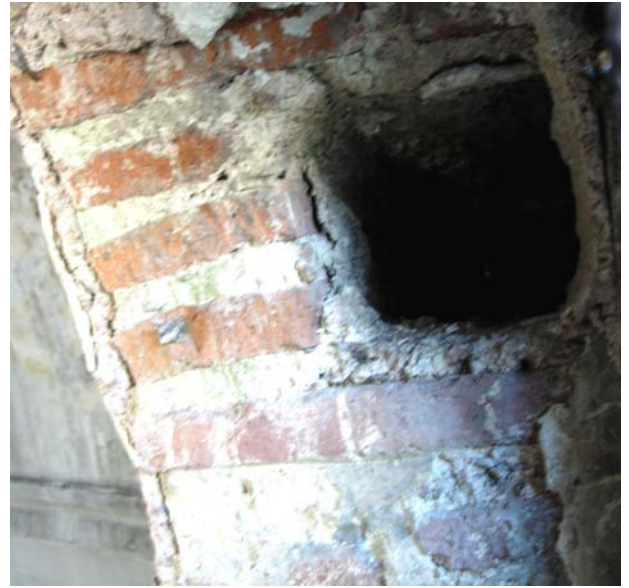
Şekil C.6-7: Kuzeybatı penceresi; hatıl deliği

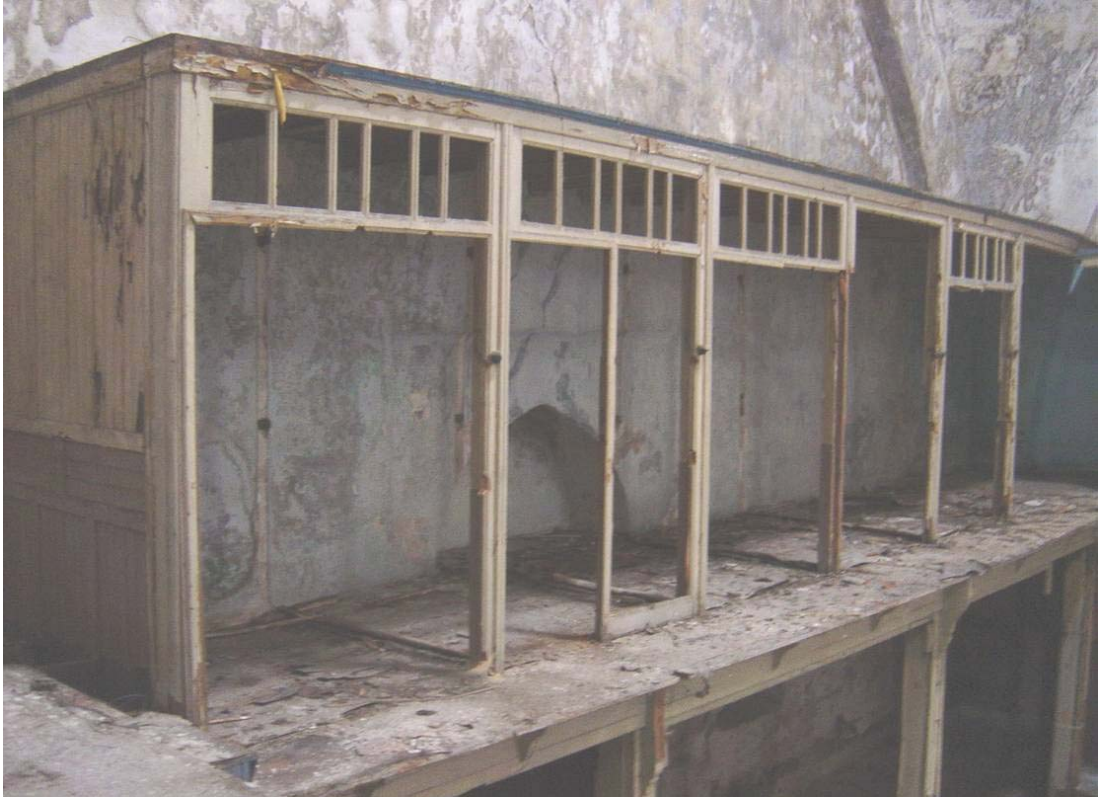
Şekil C.6-48: Şirvan; kuzeybatı bölümü (Ocak 2006)
