**KÜÇÜK MUSTAFA PAŞA HAMAMI
ERKEKLER BÖLÜMÜ RESTORASYON PROJESİ**

**YÜKSEK LİSANS TEZİ
Mimar Esra KUDDE
(502031202)**

NİSAN 2007

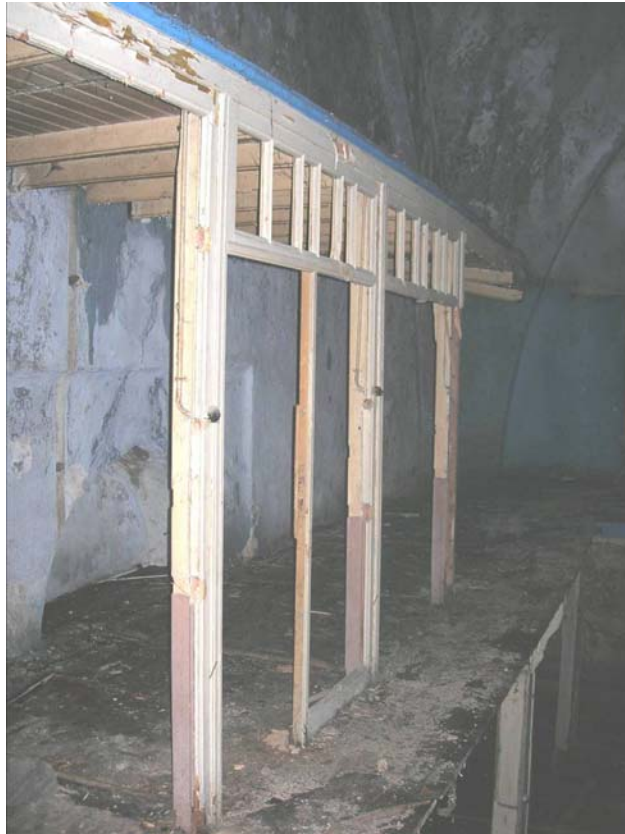
Şekil C.6-50: Şirvan; kuzeydoğu bölümü (Ocak 2006)

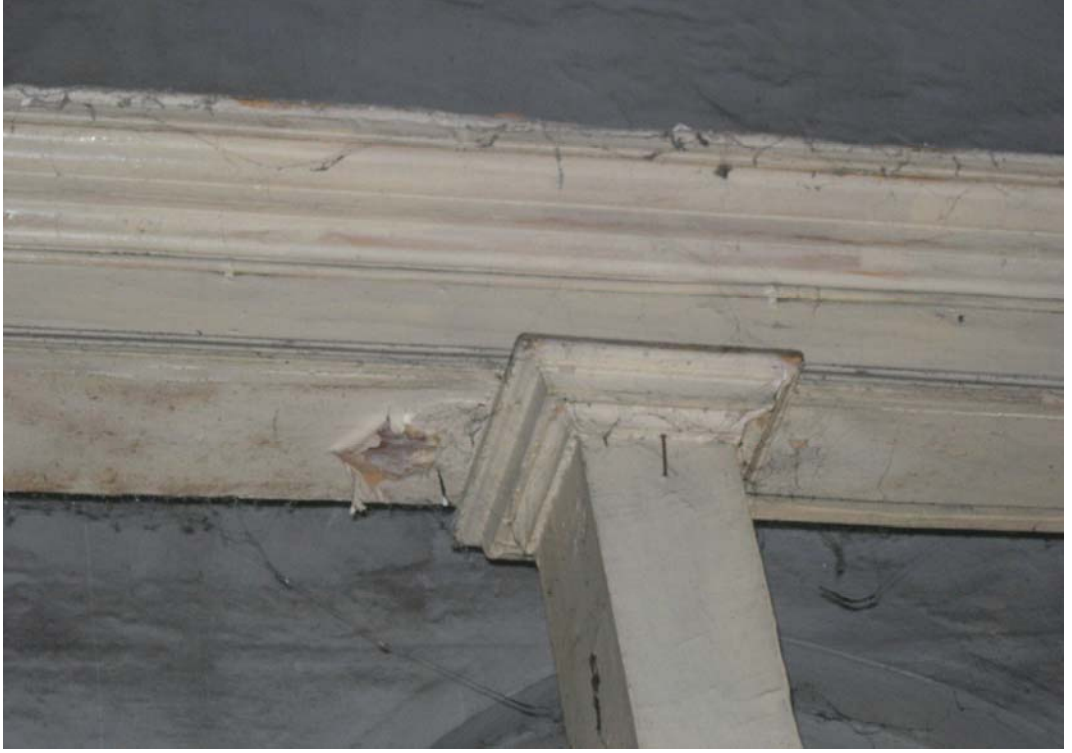
Şekil C.6-51: Şirvan; güneydoğu bölümü- başlık ve silme detayı

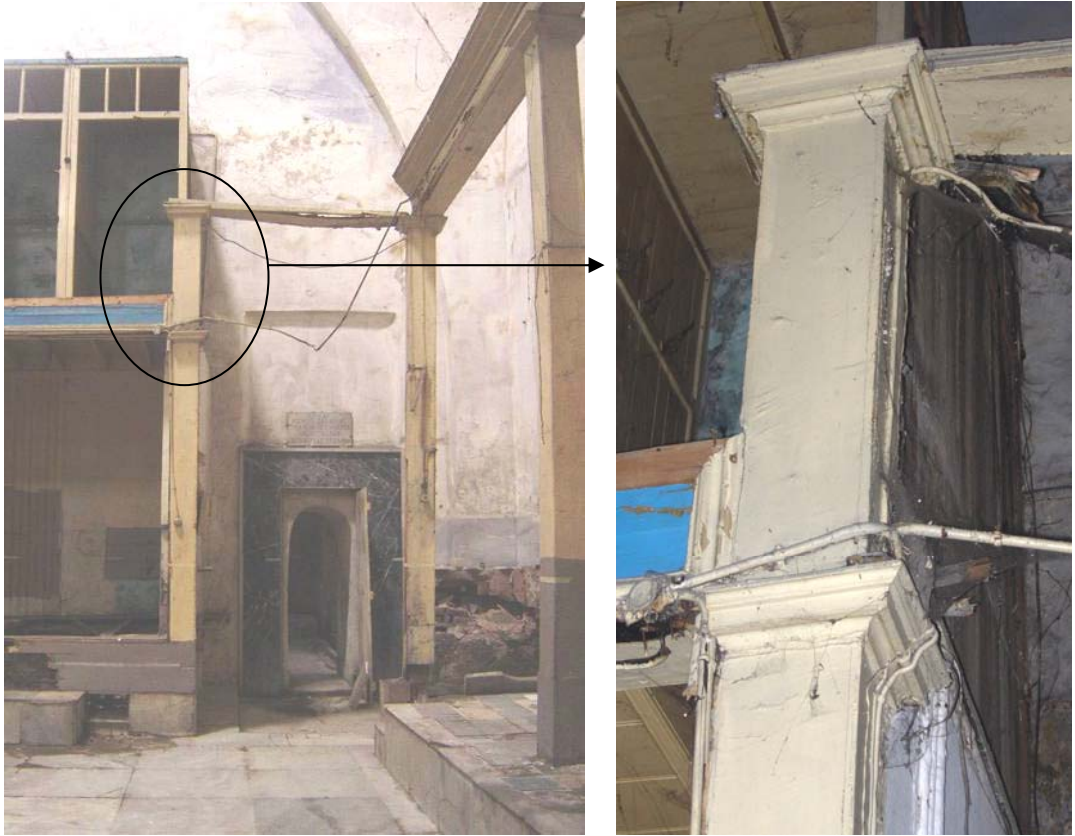
Şekil C.6-52: Şirvan; ahşap silme bitiş detayı

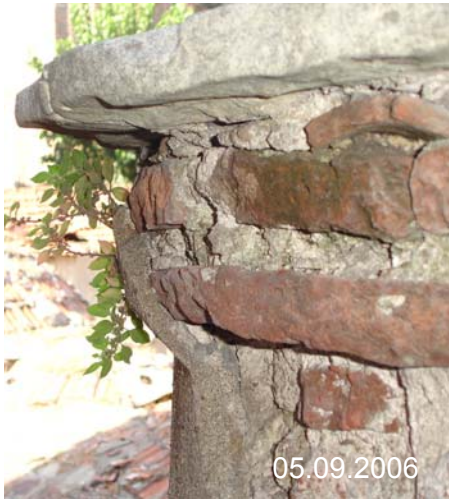
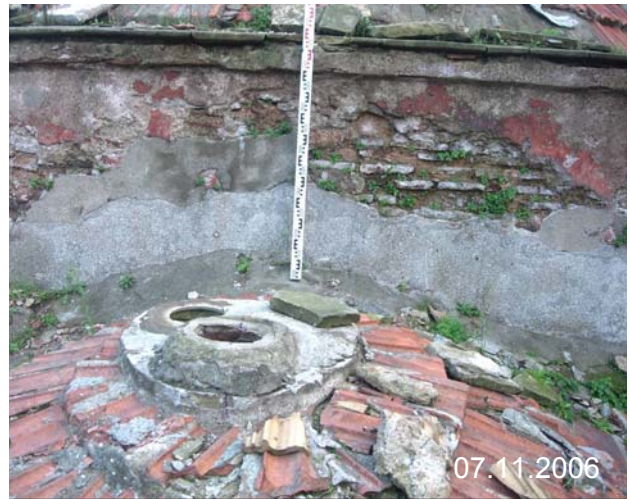
Şekil C.7-2: Kasnak duvarları; çimentolu sıvanın döküldüğü bölgeler

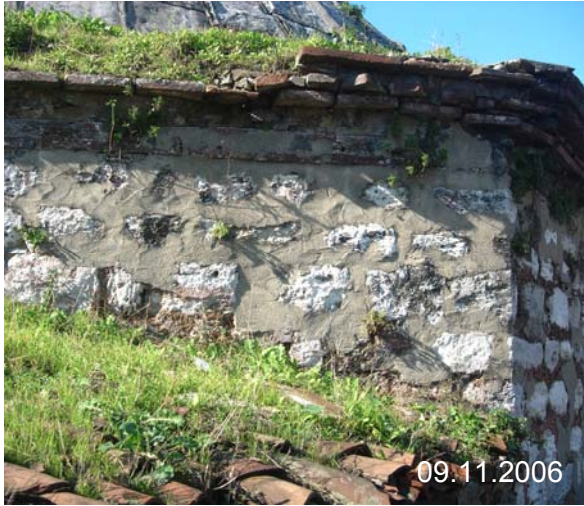
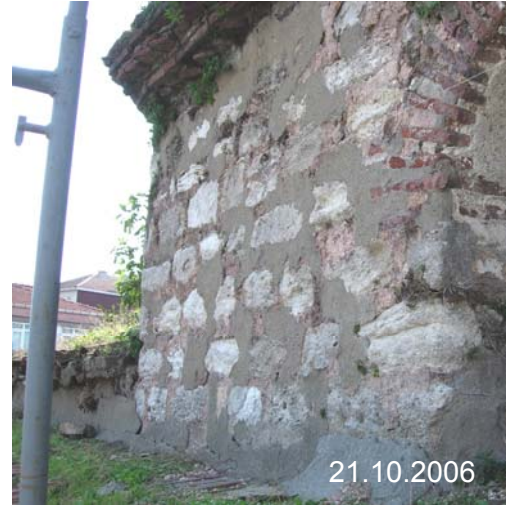
Şekil C.7-5: Kasnak cephelerinde çimentolu sıvayla yapılan onarımlar

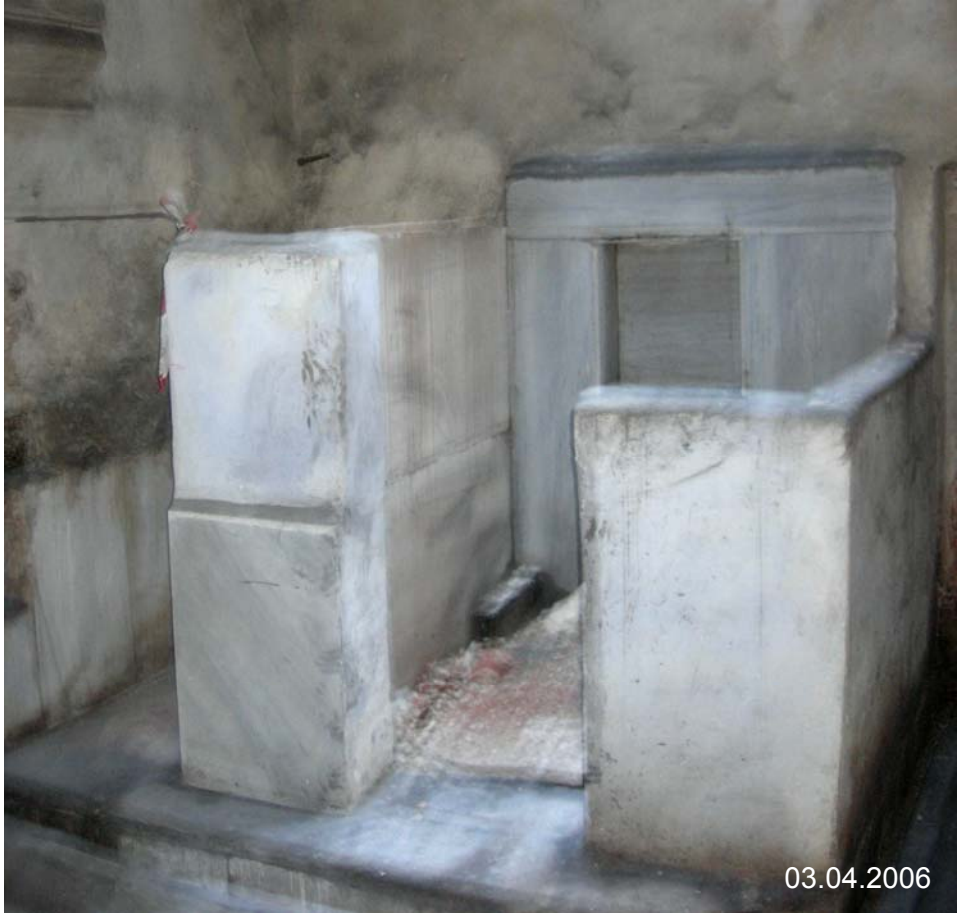
Şekil C.7-8: Ilıklıktaki muhdes duvarlar

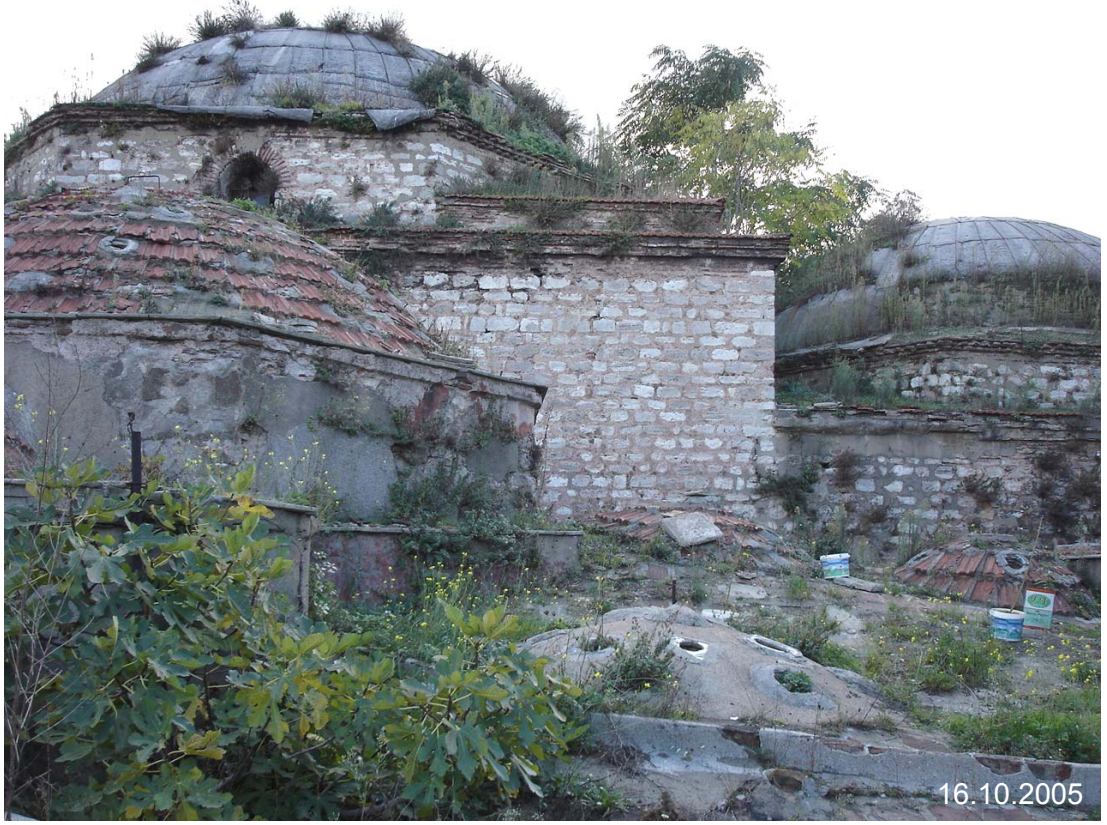
Şekil C.7-11: Örtü sisteminin temizlik öncesi ve sonrası durumu

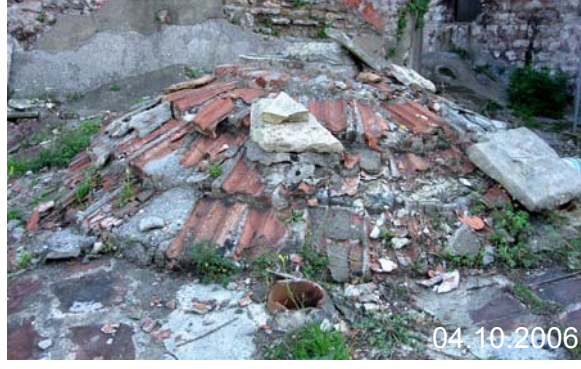
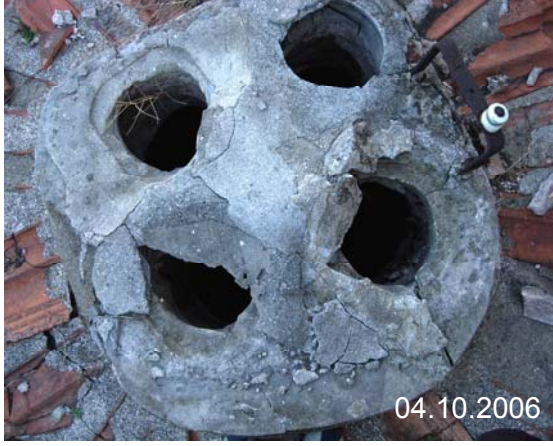
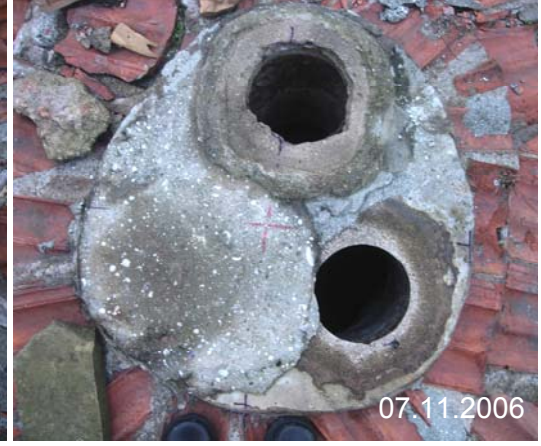
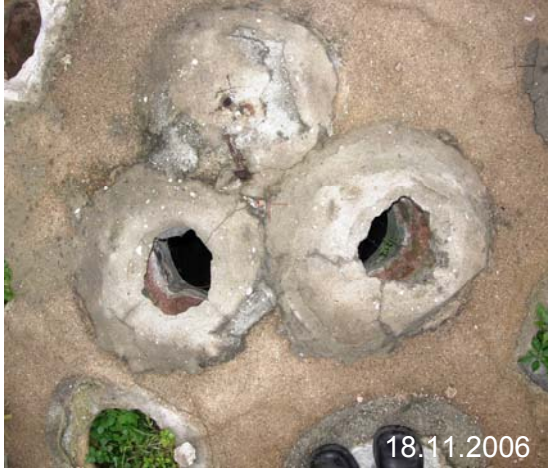
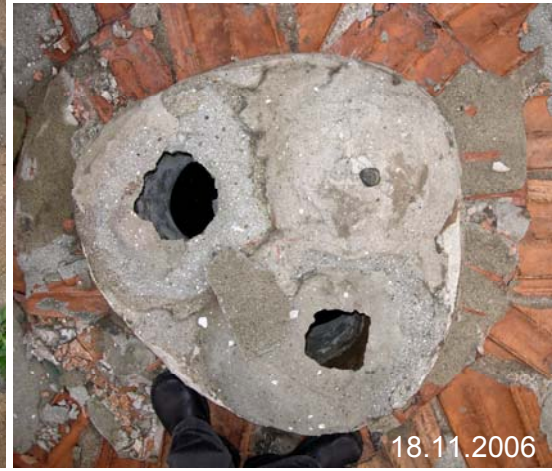
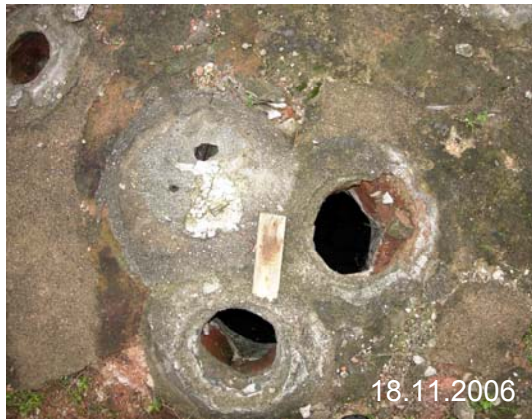
Şekil C.7-12: Kırık kiremitler ve açık ışık gözleri

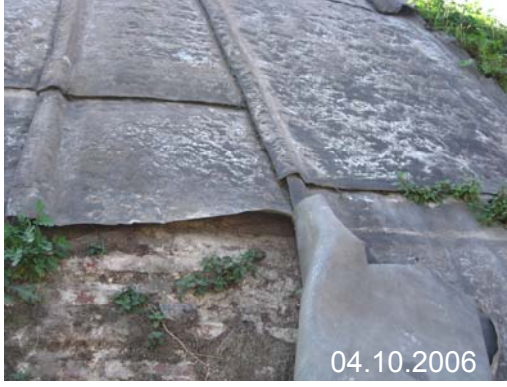
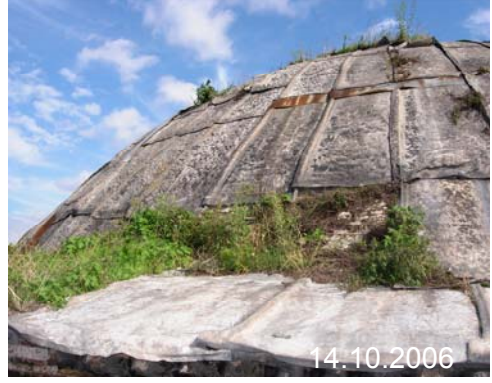
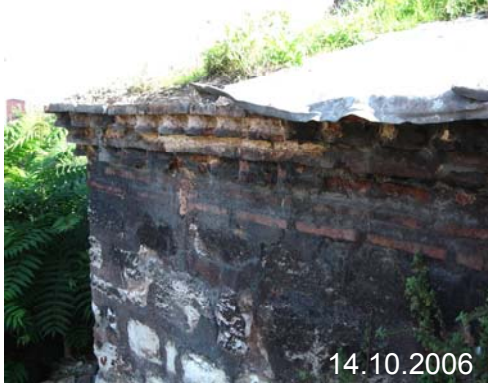
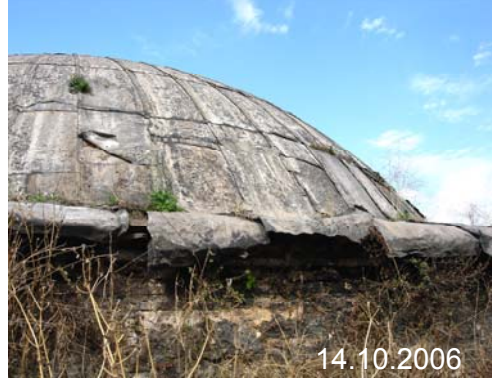
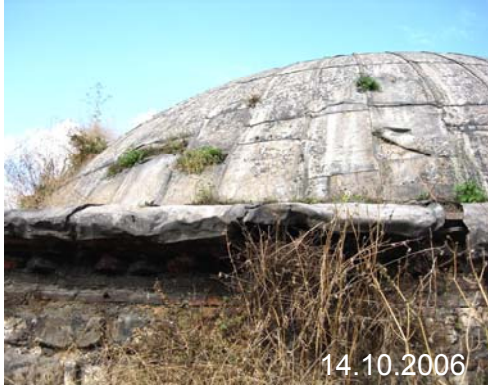
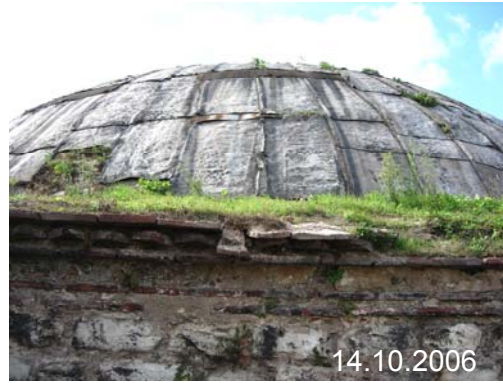
Şekil C.7-13: Bozularak koruyuculuğunu yitiren mevcut kurşun örtü

Örtünün yenilenmesi esnasında, altında rahatça çalışılabilecek geçici bir örtü yardımıyla yapıya suyun girmesini önlemek ya da işlemi yaz mevsiminde yapmak uygun olacaktır. Örtü sisteminin yenilenmesi için detaylı bir uygulama projesi hazırlanmalıdır; sonrasında izlenecek yol ve uygulama sırası şöyle belirlenmiştir: Öncelikle, örtü sistemi, 6.1.1.'de belirtilen şekilde çimentolu onarımlar ve bitkilerden arındırılacaktır. Ardından, 6.1.2.'de anlatılan, soyunmalık kubbesindeki çatlağın onarımı, statik rapor doğrultusunda gerçekleştirilecektir. 6.1.3.'te boyutları ve tekniğiyle belirtilen kirpi saçak onarımlarıyla, taşlar ve eksilen kısımların yenilenmesi yapılacaktır. Bu zaman aralığında, açık ışık gözlerinin kapatılabilmesi için, ölçüleri ve şekli verilen (Şekil D.87) cam fanusların yapımı da yeterli sayıda tamamlanmış olmalıdır. Kubbelerin, horasan harcıyla sıvanması esnasında, cam fanusların tesbiti gerçekleştirilecektir. Bu işlemler tamamlandıktan sonra, örtüyü koruyucu kaplama uygulanabilir. Örtü malzemesi olarak, kurşun kullanılması önerilmektedir. Tarihi anıtlarda yüzyıllardır tercih edilen kurşun örtünün yapılması için, öncelikle, kuruyan horasan harcının üzerine 5cm kalınlığındaki çamur harcı tabakası serilmeli; ardından 3-5mm'lik kurşun levhalar, uygun bindirme detayıyla (Şekil E.9), kurşun ustaları tarafından uygulanmalıdır. Ayrıca, külhan bacası, onarımı, gerekliyse yenilenmesi yapılarak işler duruma getirilmelidir. Giriş holünü örten ahşap saçak ve kiremit kaplamanın yenilenmesi için, mevcut örnekleri esas alınarak ahşap kirişlerin boyutları belirlenmeli, emprenye edilmiş ahşap kirişler (Şekil E.10) ve üzerine yapılacak ahşap kaplamayla (Şekil E.11) saçığın yenilenmesi tamamlanmalıdır. Ahşap kaplamanın üzerine, kurşun levhalar monte edilecek; tüm örtüde kullanılan ortak alın ve damlalık detayı uygulanacaktır.

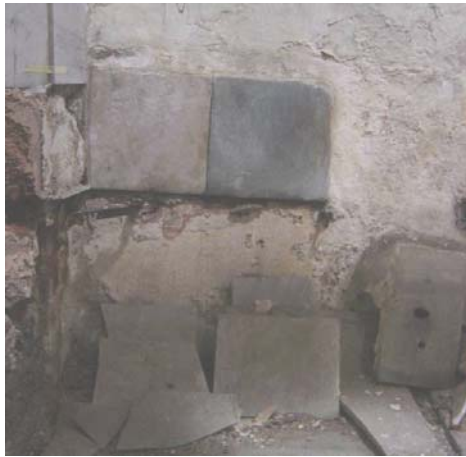
Şekil C.7-14: Soyunmalık; doğu köşede sökülen mermer izleri

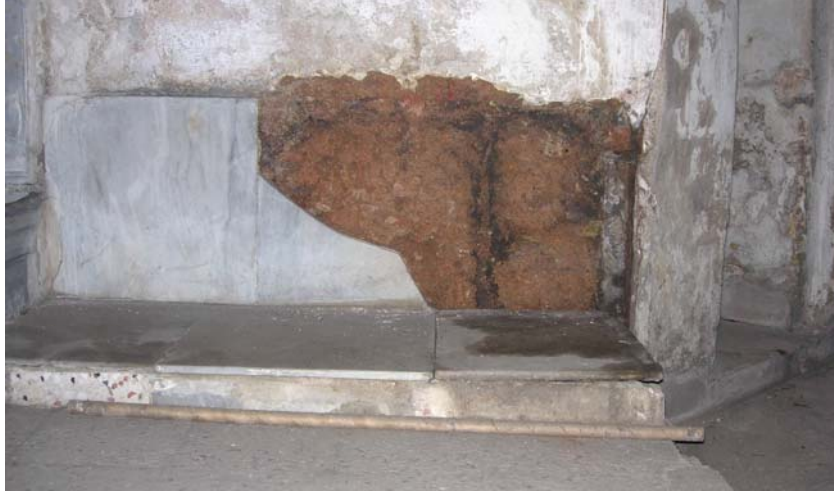
Şekil C.7-15: Sökülen mermer duvar kaplamaları (06.12.2006)

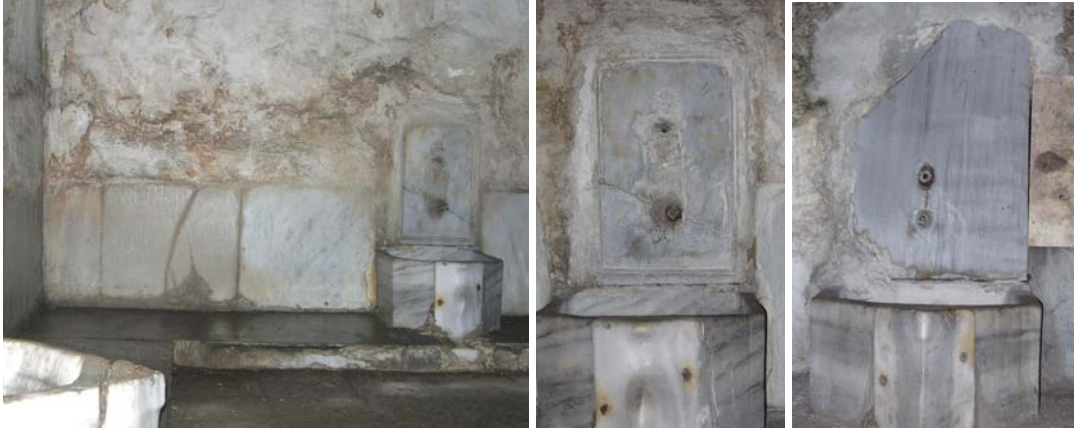
Şekil C.7-16: Tahrip olmuş mermer ayna taşları

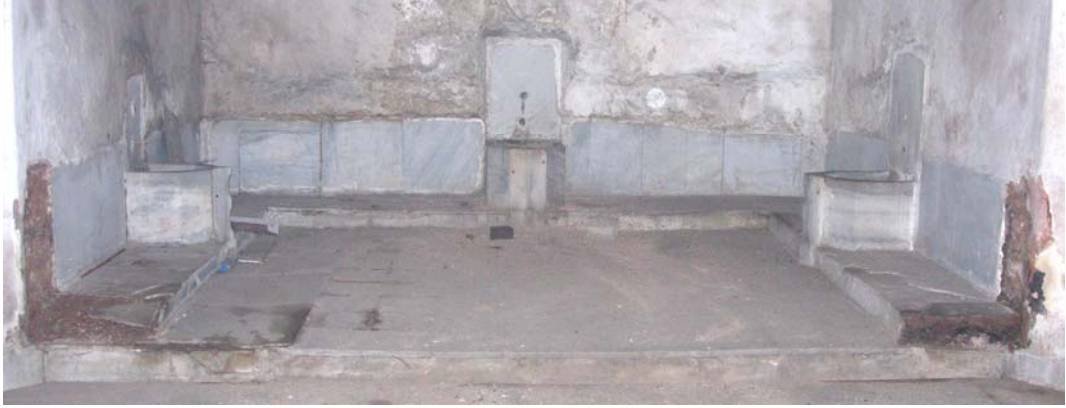
Şekil C.7-18: Eyvanlardan sökülen koltuk taşlarına ait izler

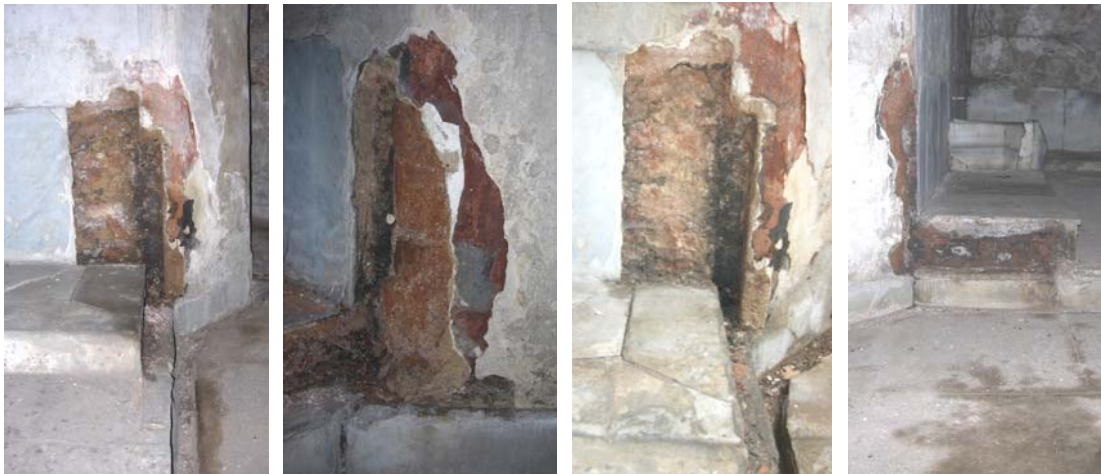
Şekil C.7-19: Sökülen koltuk taşlarına ait izler (06.12.2006)

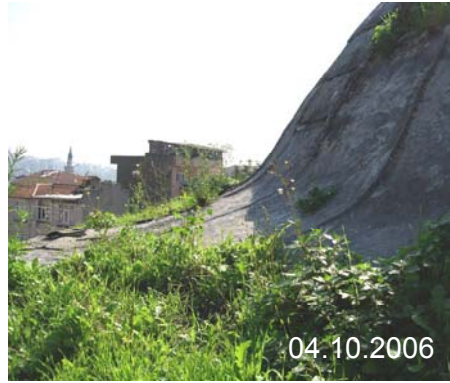
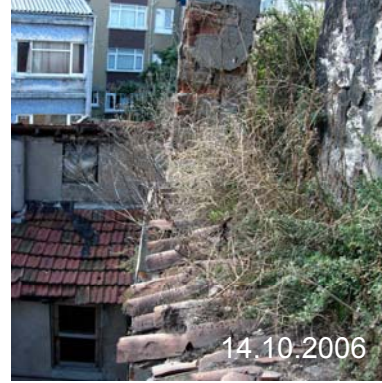
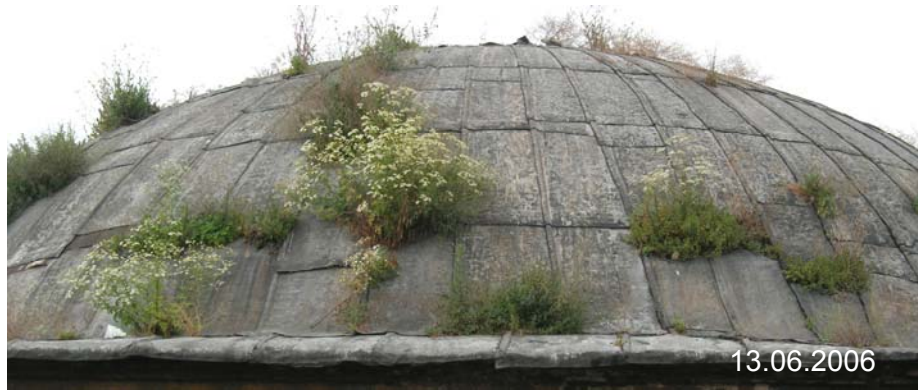
Şekil C.7-21: Soyunmalık kubbesindeki yoğun bitkilenme

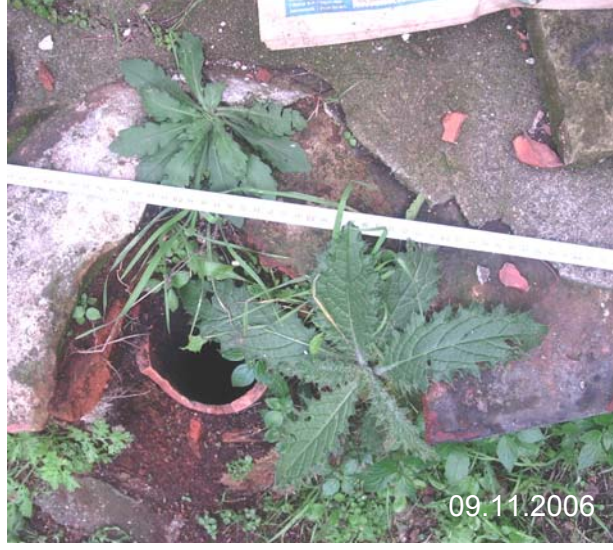
Şekil C.7-22: Bitkilerle üstü kapanan tüteklikler

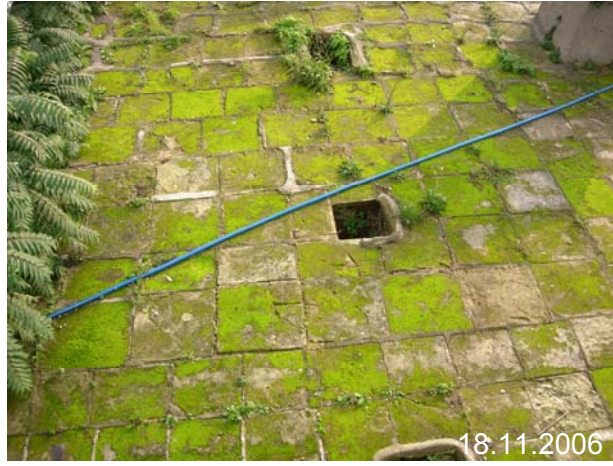
Şekil C.7-23: Külhanın taş örtüsündeki yosunlanma

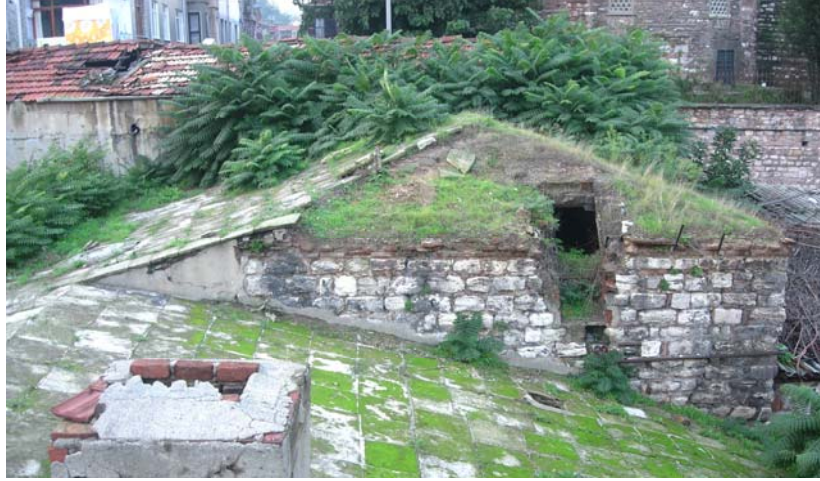
Şekil C.7-24: Odunluk taş örtüsündeki bitkilenme

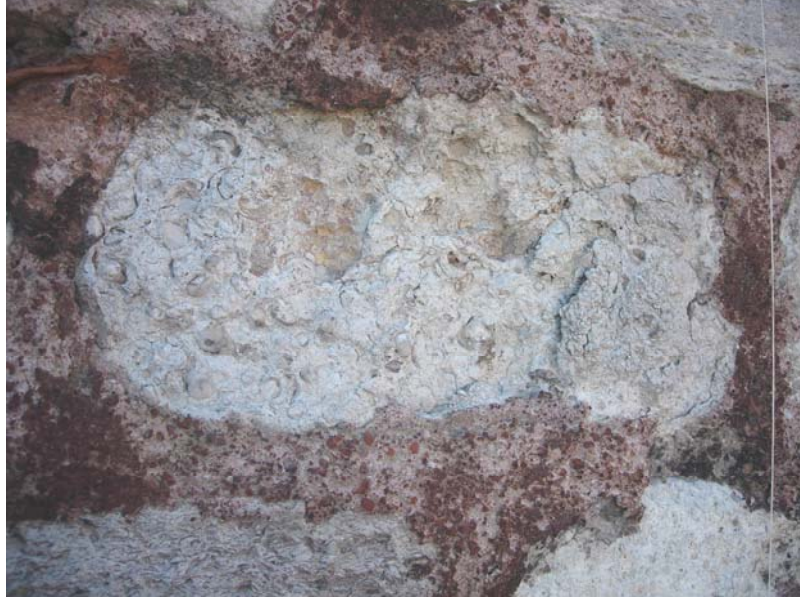
Şekil C.7-27: Soyunmalık kuzeydoğu cephesi; yüzey kaybı

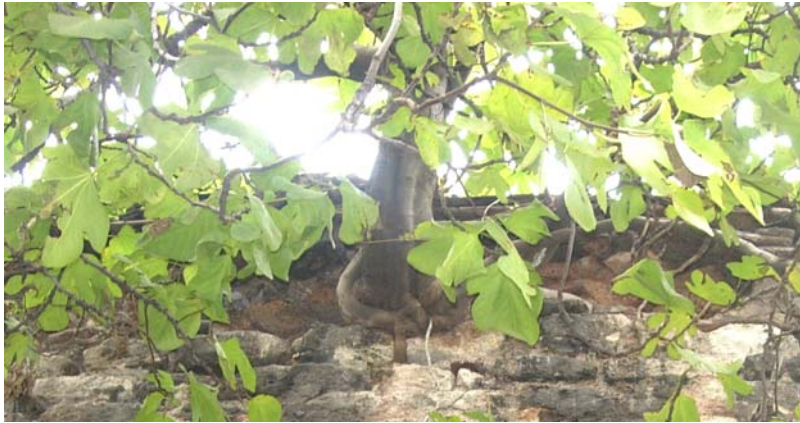
Şekil C.7-29: Soyunmalık güneydoğu cephesindeki incir ağacı

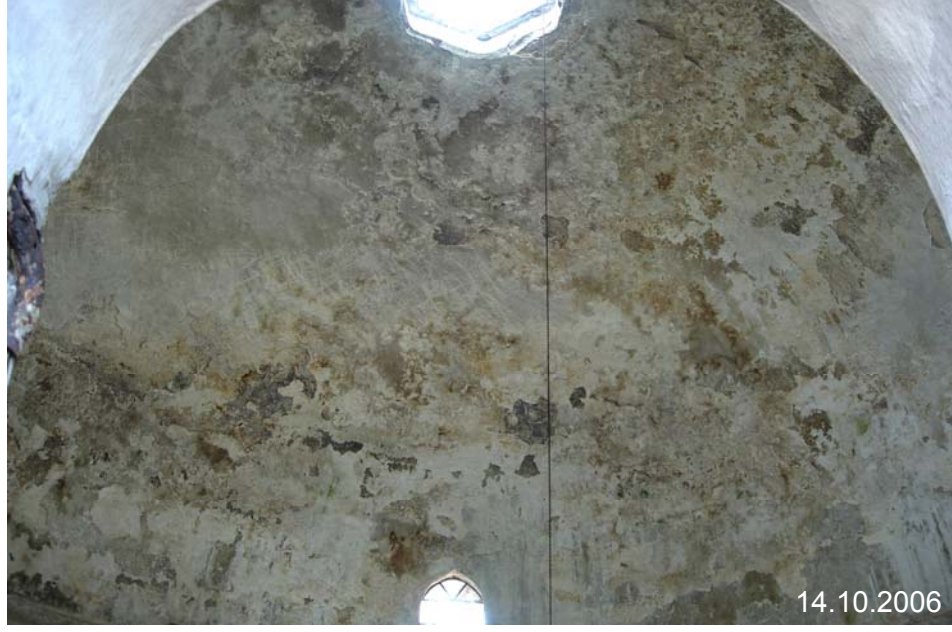
Şekil C.7-30: Soyunmalık kubbesinin iç yüzündeki bozulmalar

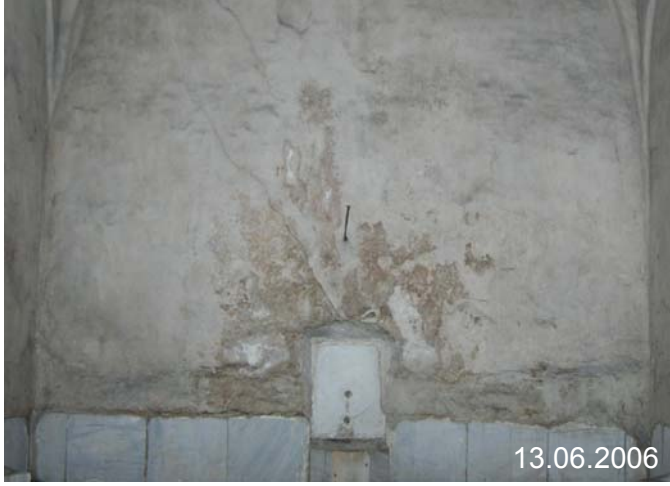
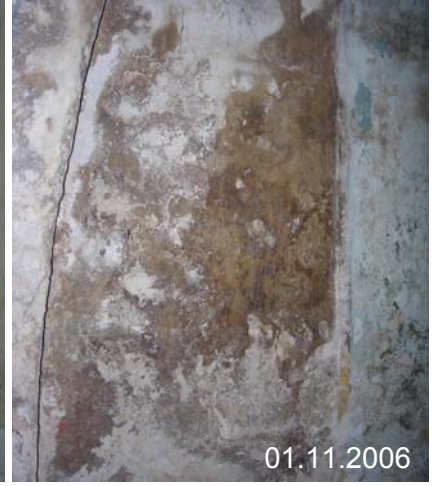
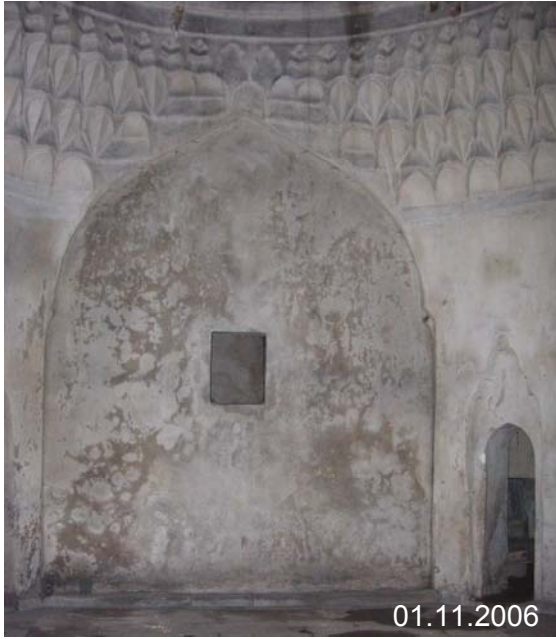
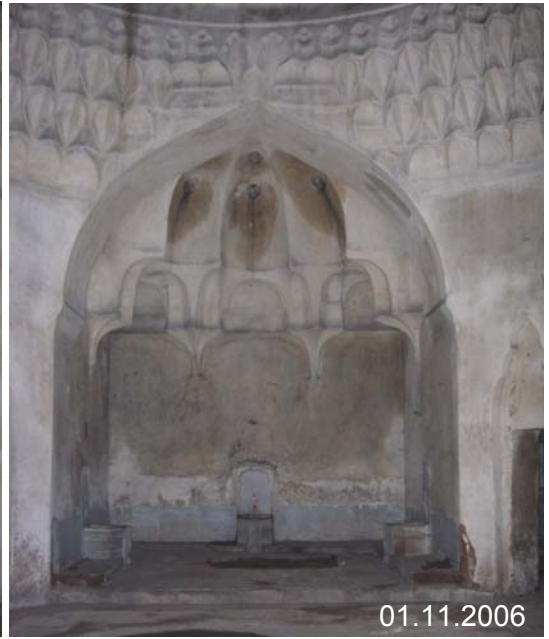
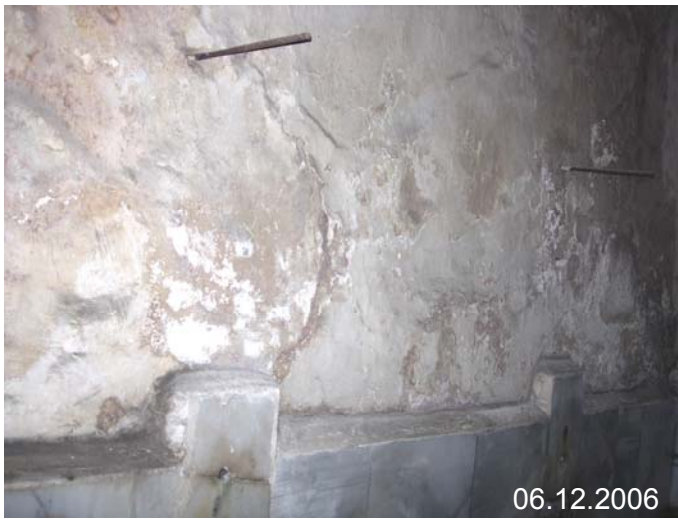
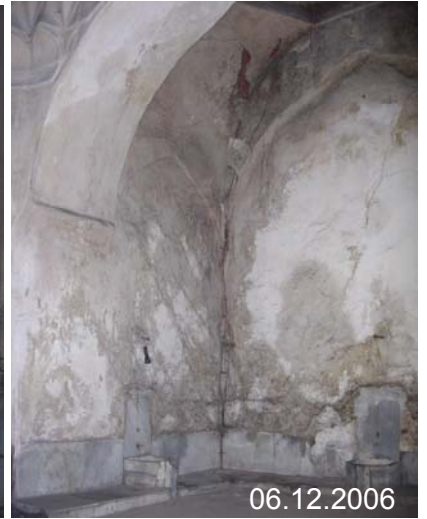
Şekil C.7-32: Duvarlarda nemden kaynaklanan renk değişimleri

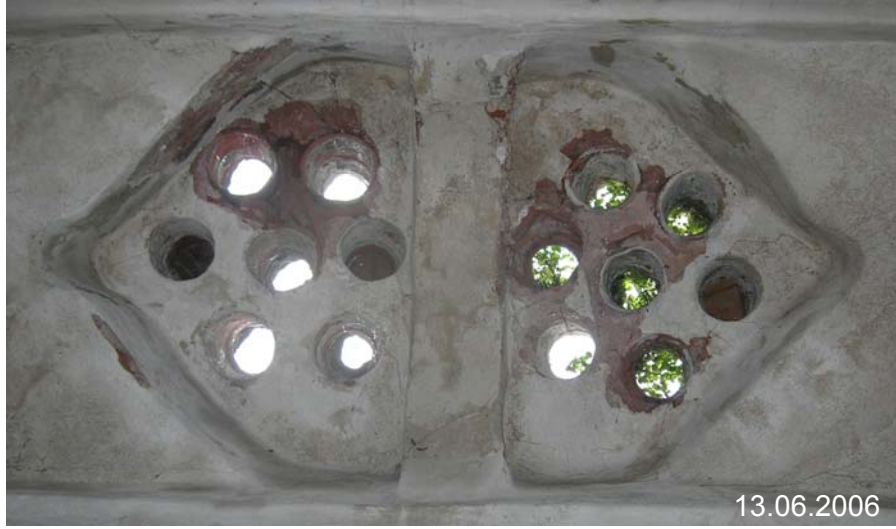
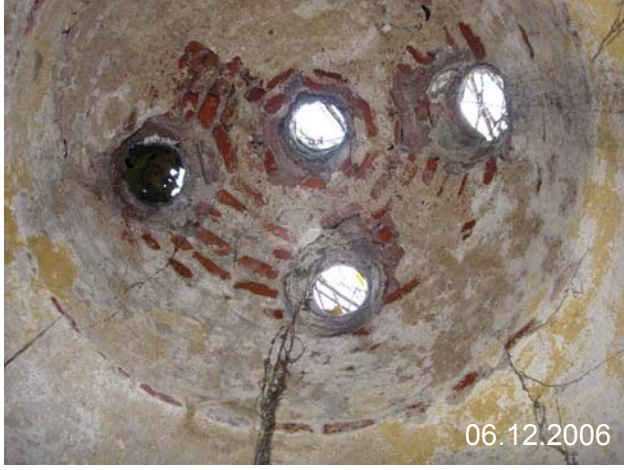
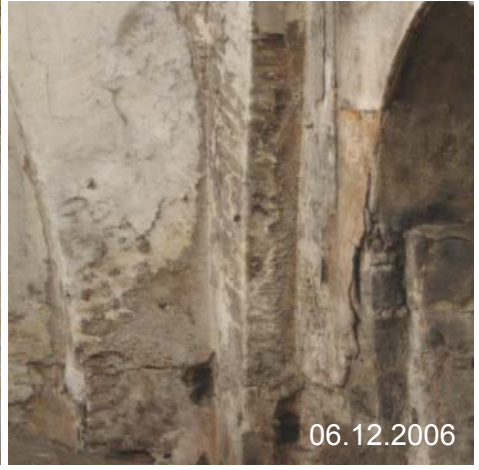
Şekil C.7-33: Sıva dökülmeleri ve çatlakları

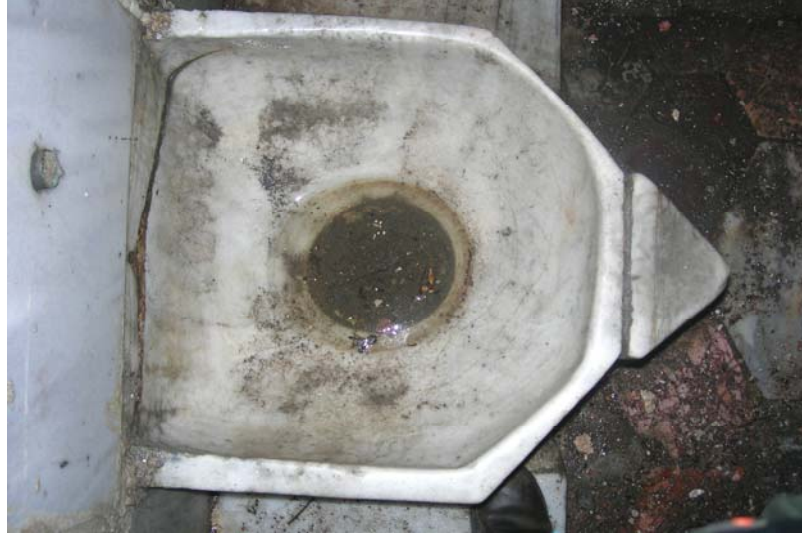
Şekil C.7-35: Mermer elemanlarda gözlenen kirlenme

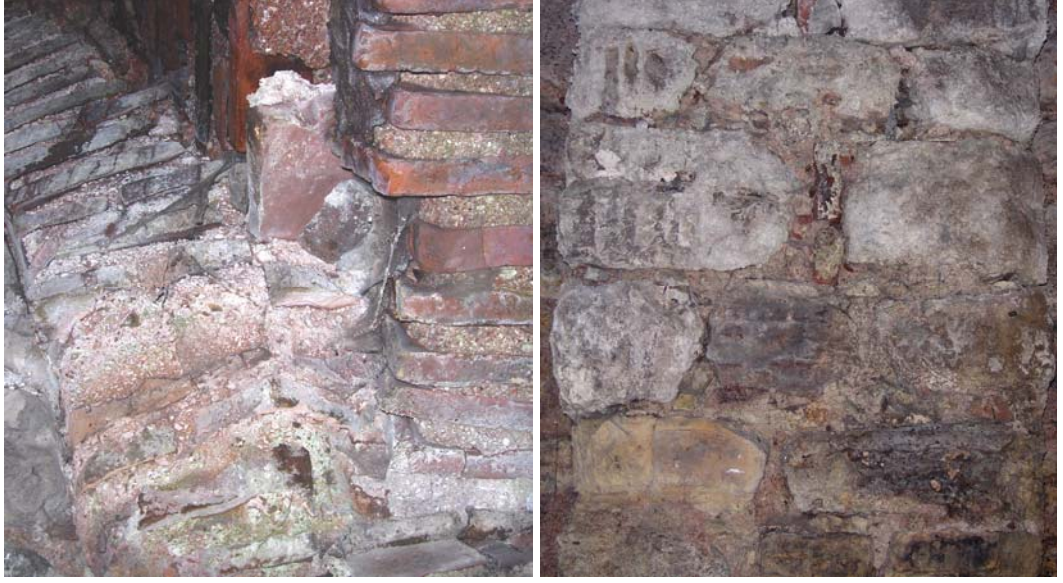
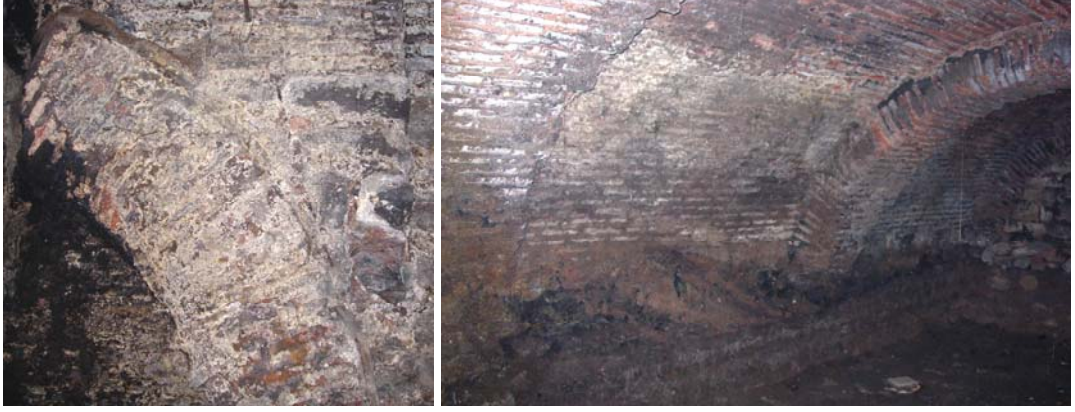
Şekil C.7-38: Külhanın duvarlarındaki bozulmalar (18.11.2006)

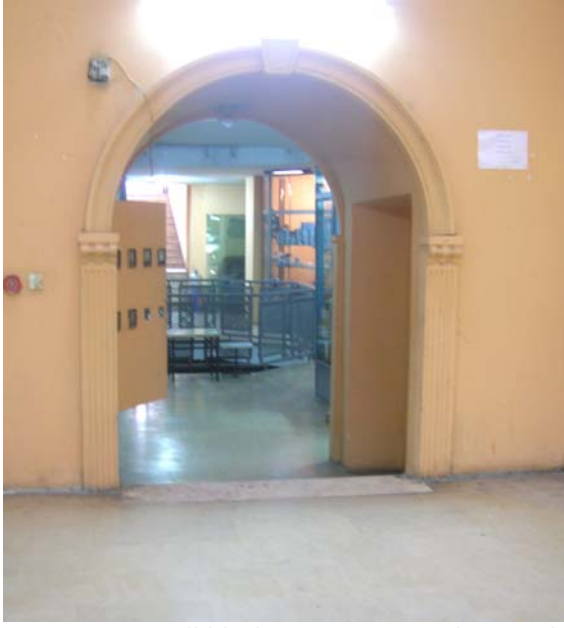
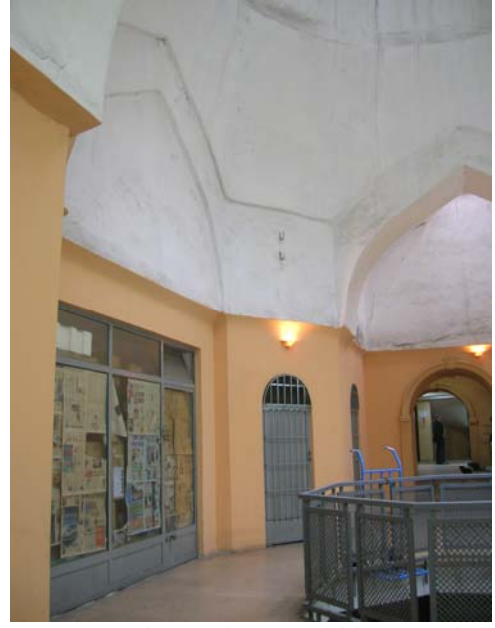
.....iki bölüm arasına açılan geçişkapatılan sıcaklık eyvanları

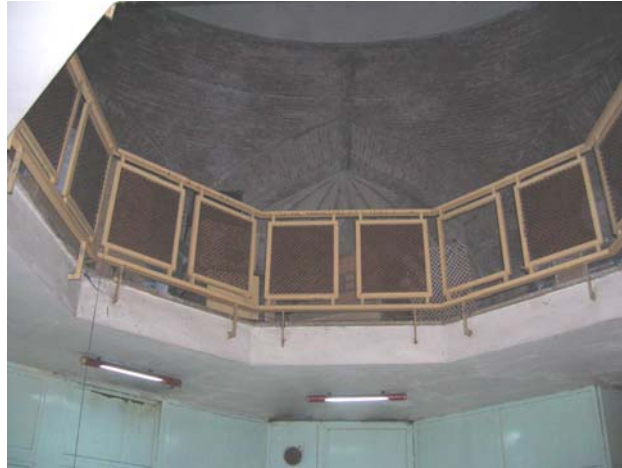
.....soyunmalık mekanına yapılan eklemeler

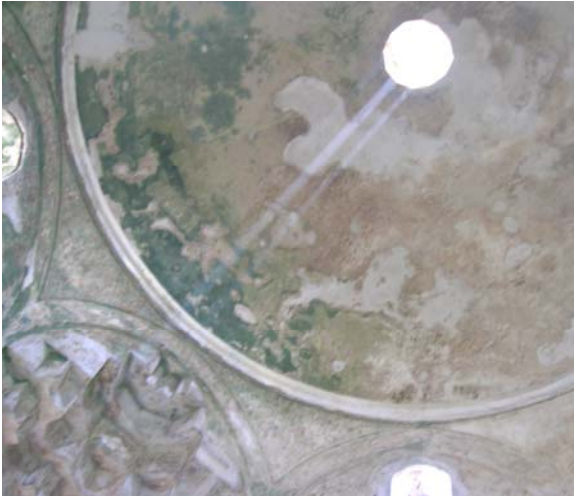
.....Kubbedeki bozulma

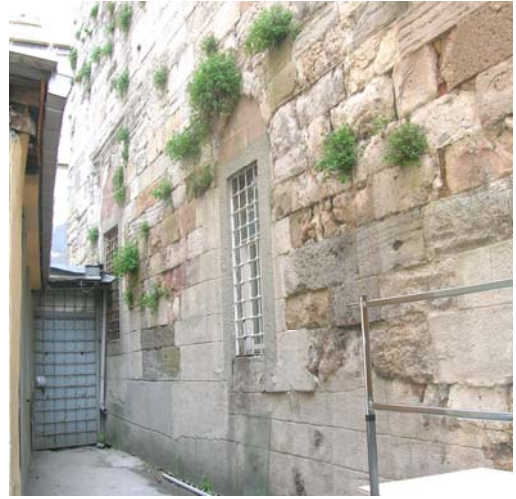
.....Cephedeki bozulma
