**DİZEL MOTOR EGZOZ SUPABINDA
TERMOMEKANİK GERİLMELERİN
MODELLENMESİ VE HASARLI
SUPAPLARIN ANALİZİ**

YÜKSEK LİSANS TEZİ

Rüstem DÖKMECİ

**T.C.
UŐAK ÜNİVERSİTESİ
FEN BİLİMLERİ ENSTİTÜSÜ**

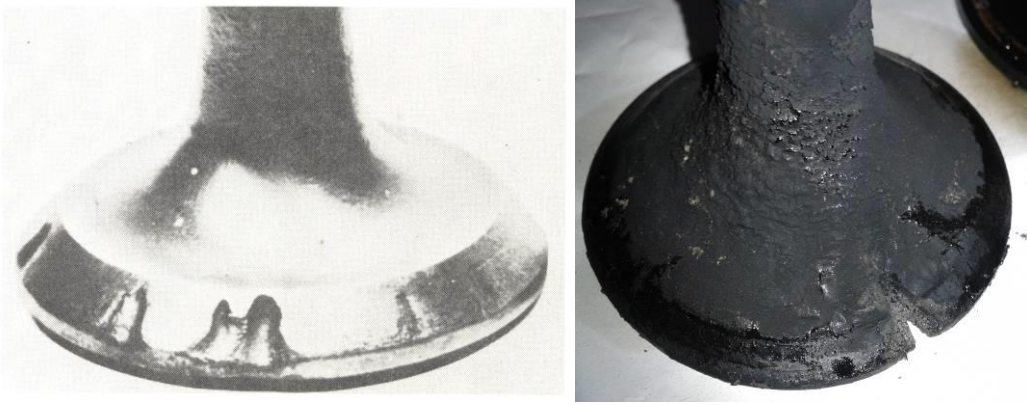
Resim 3.7. Karbon birikintileri nedeniyle supapta oluklaşma [22]

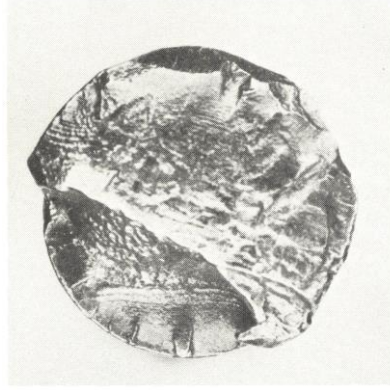
Resim 3.8. Supap sapı yorulma hasarı [22]

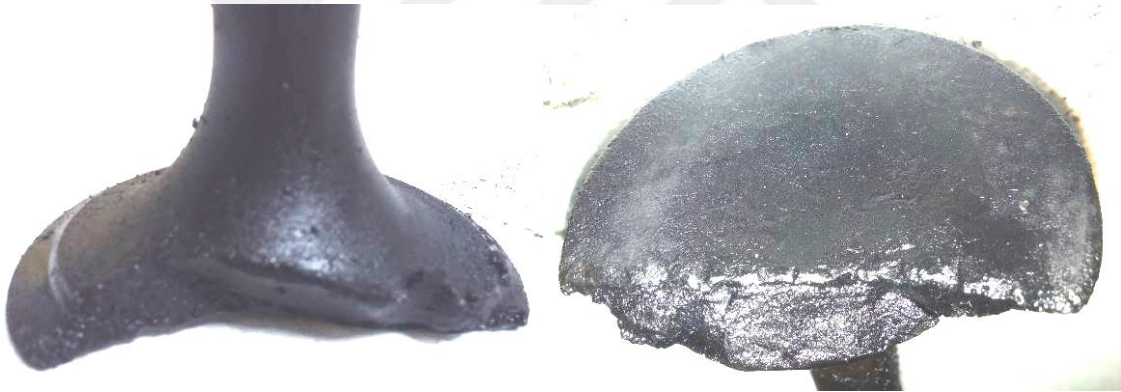
normalde maksimum eğilme gerilmesi en yüksek sıcaklığın olduğu kafa radyusunun üst tarafına yakın bölgede görülür. Bu durumda, supap başının bir kısmı, bir kırış yorulma kırılması sonucu kopar. Resim 3.9 bu şekilde kopan bir dizel egzoz supabını göstermektedir.

Resim 3.9. Supap kafası hasarı

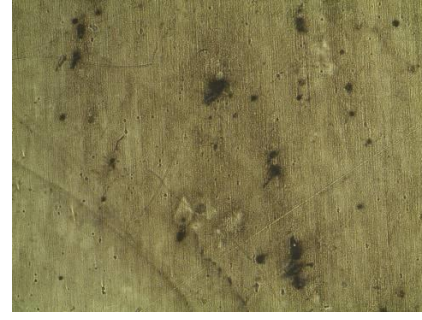
Resim 5.5. a-b-c-d-e-f-g-h) Supap tabla kısmı büyük parçanın mikro yapı görüntüsü
